# VÄNERNS SYDÖSTRA TILLFLÖDEN

ELFISKE 2020

TerraLimno Gruppen AB

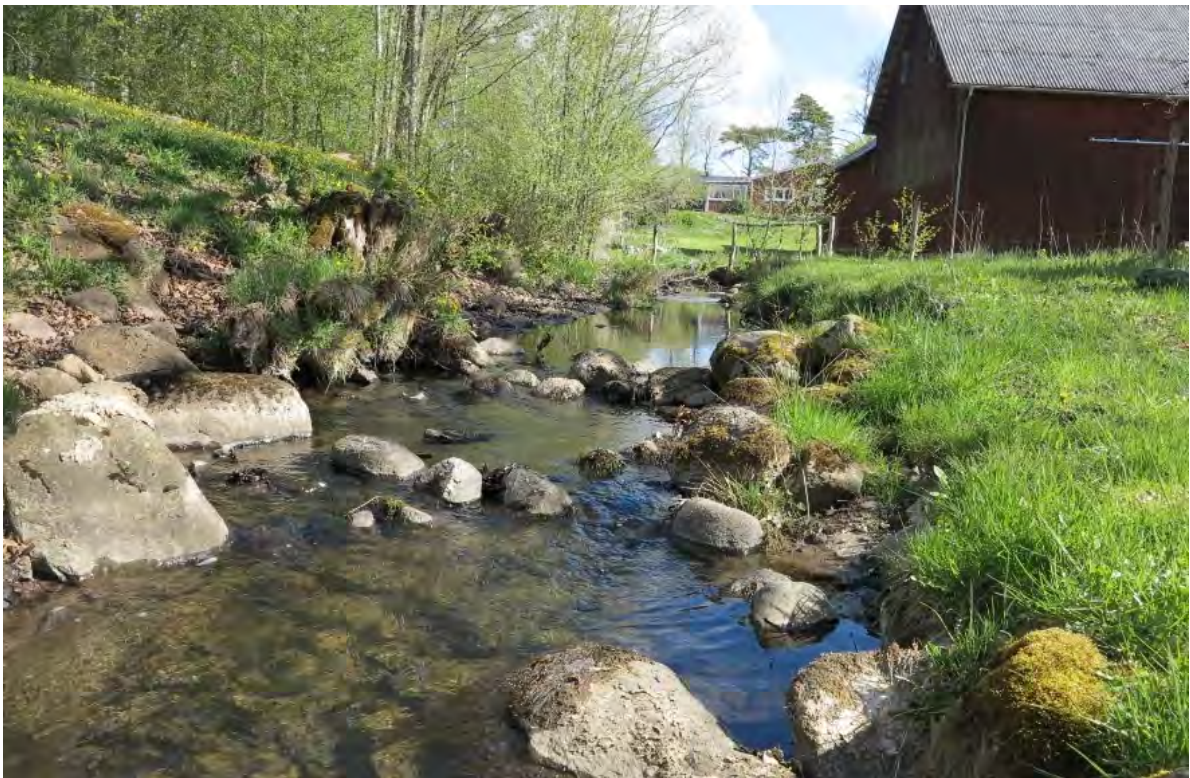
Figur 17 Pösan vid Mossagården

Lokalerna i övre delen av Pösan är belägna strax nedströms Tranebärssjön som tidigare utgjort dagbrott vid uranbrytning vid Ranstad på 1960-talet. Ett fåtal fisker gjorda med väldigt många års mellanrum gör det dock svårt att peka ut enskilda orsaker men det gör att det kan finnas goda skäl att fortsättningsvis följa upp dessa lokaler för att se om det är enskild förekomst eller en allmän trend.

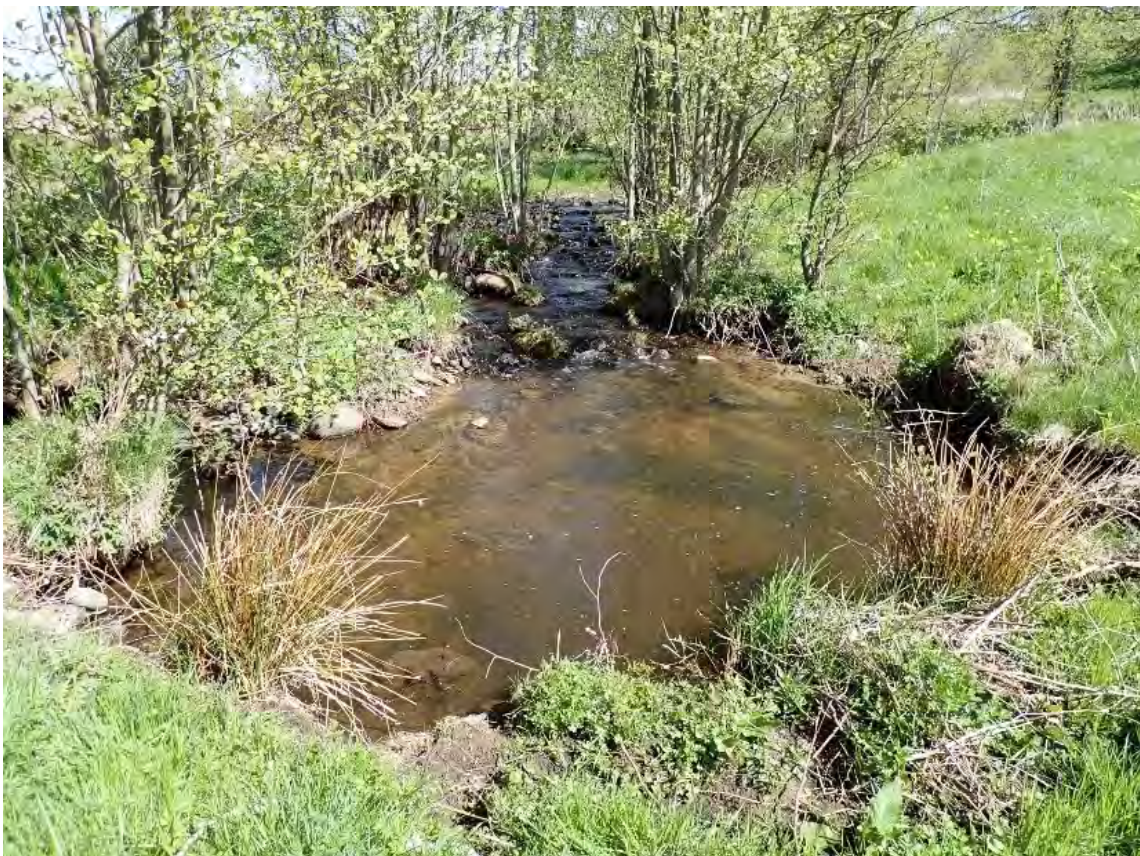
Figur 18 Bjärsjöbäcken visande brist på överskuggande vegetation.

En generell iakttagelse är att beskuggningen av lokalerna är relativt låg. På hälften av lokalerna var beskuggningen 20% eller lägre. Beskuggningen är givetvis lägre när åfåran är bredare men påfallande ofta finner man att träd avverkats i vattendragets omedelbara närhet. Överskuggande vegetation ger i allmänhet en lägre temperatur och skydd för fiskar samt tillför näring genom de insekter som faller ned i vattendraget. Vattenrådet bör verka för att upplysa markägare att så långt möjligt behålla en skuggande trädbård längs vattendraget.

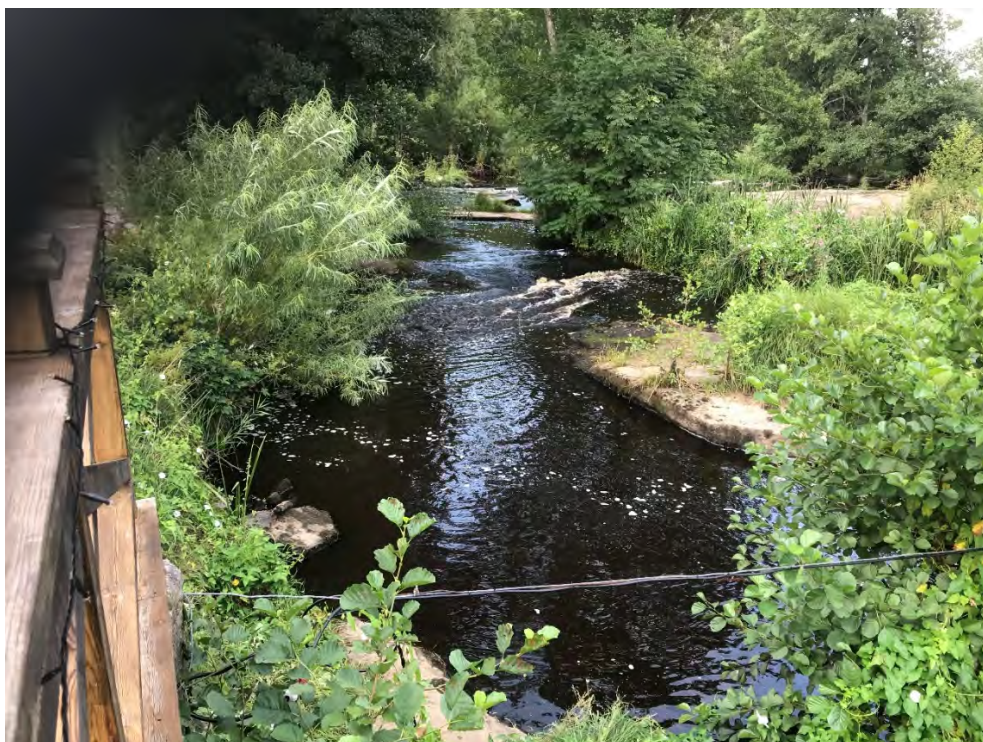
*Figur N1A.  
Forshall*

Bottnarna är på sina håll täckta med ett mycket tjockt lager av trådalger och mossa, bl.a. näckmossa. Övervattensvegetation saknas nästan helt men på en del håll påträffas tuvor av rörfen och kaveldun i kanterna av ån.

Lokalen bedöms ha lågt värde som uppväxtbiotop för öring.

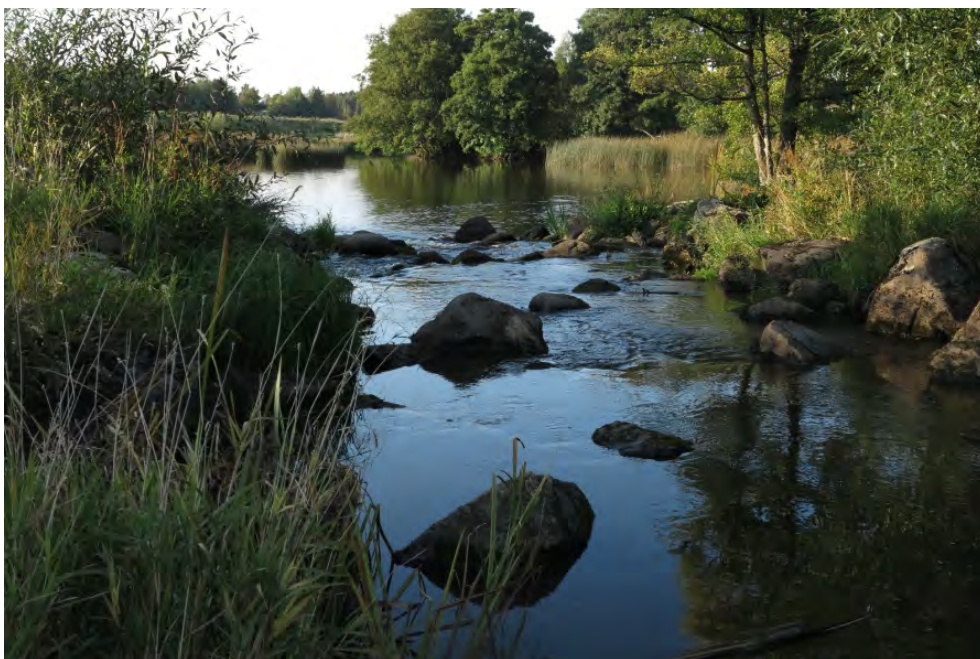
Figur N2A -  
Tengene

Botten består mest av håll och block med visst inslag av grus. Bottenarna är på sina håll täckta med ett mycket tjockt lager av trådalger och mossor, bl.a. näckmossor.

Övervattensvegetation saknas nästan helt men på en del håll påträffas tuvor av rörflen, kaveldun och fackelblomster i kanterna av ån. Fallhöjden vid Tengene är ca 5 m. Lokalen bedöms ha lågt värde som uppväxtbiotop för öring.

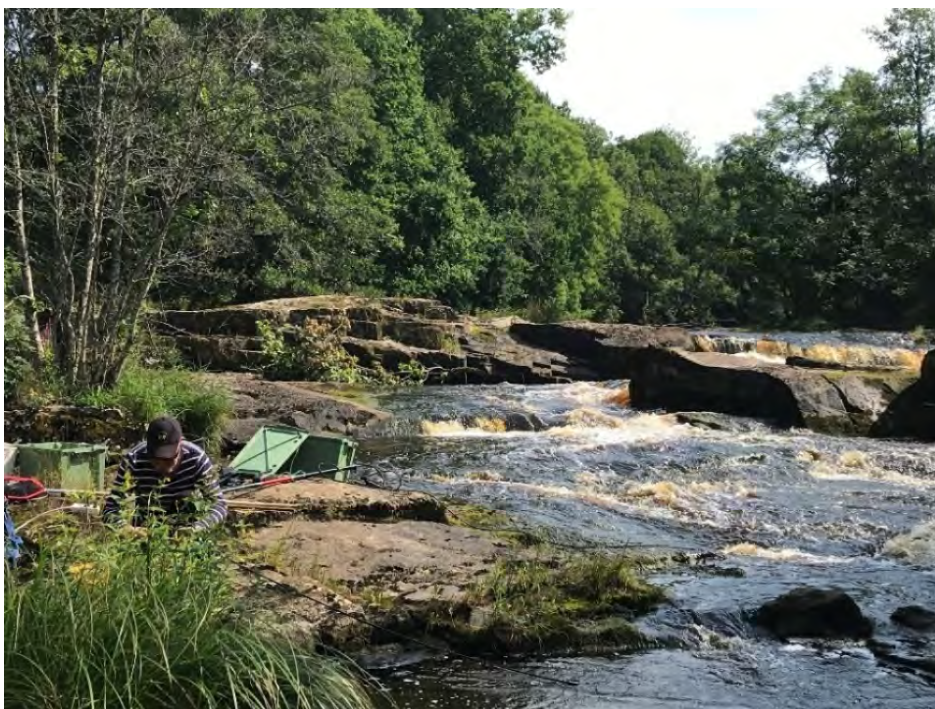
Figur N3 A  
Främmestad

Lokalen är belägen vid Främmestad ca 16 km uppströms mynningen i Vänerna. Vattendraget är här i hög grad påverkat av reglering genom den vattenkraftsverksamhet som bedrivs. Delflödet som leds till kraftverket genom en kanal som är ca 500 m lång. Till kraftverket får maximalt avledas 3 m<sup>3</sup>/s. Enligt villkoren i domen från 2018 ska minst 800 l/s ledas i huvudfåran varav 300 l/s ska ledas genom en anlagda fiskvägen. Fallhöjden från intaget till kraftverket ner till utloppet är ca 10 m.

Botten på lokalen utgörs till ca 80 % av häll, resten stora block och en mindre andel mindre sten. Ån stränder överskuggas av en trädridda av al, ask pil mm men genom den stora bredden är ån som helhet ändå förhållandevis lite överskuggad. Framfartsvägen till kraftverket löper relativt nära ån vilket gör att just här är ån nästa helt öppen. Karaktären är mestadels lugnflytande för att här och var brytas av forsnackar där urberget går i dagen. Lokalen bedöms ha lågt värde som uppväxtbiotop för öring.

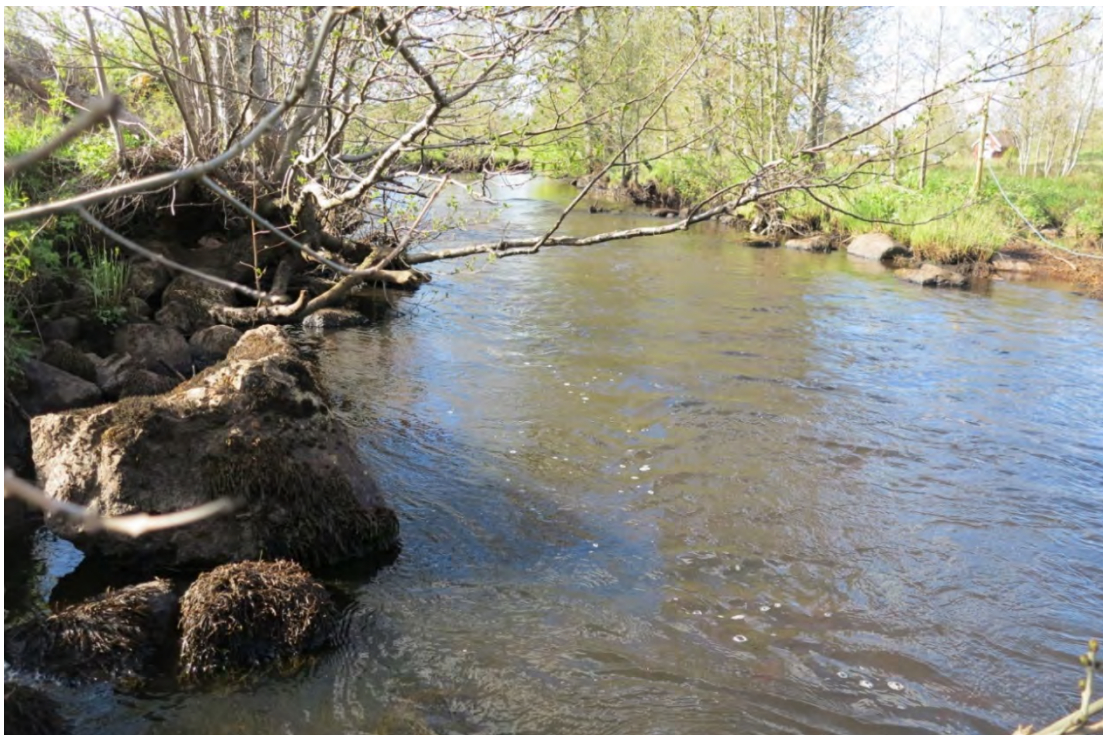
*Figur N4 AB Hudene*

Botten består av större och mindre stenar med inslag av block och mindre partier av grus. Frånsett den ringa överskuggningen bedöms ån utgöra en lämplig biotop för öring.

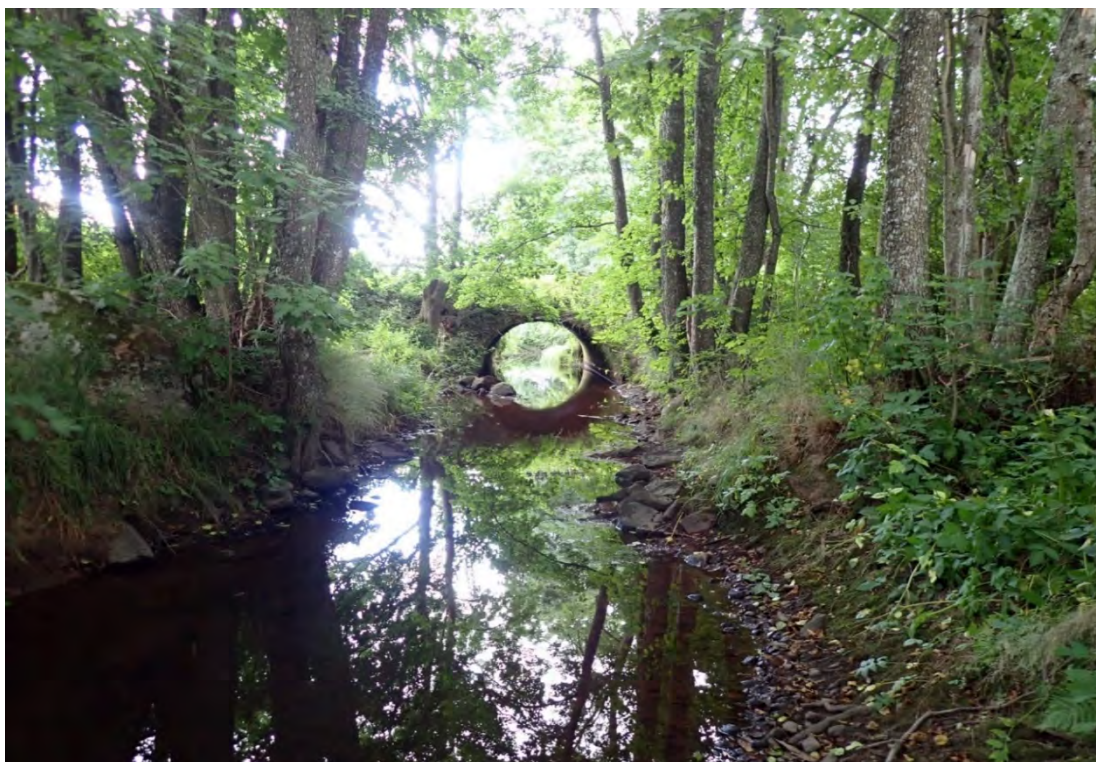
Figur N5 A Åkatorp

Bottensubstrat domineras av finsediment och sand med smärre inslag av sten och block i varierande storlek. Lokalen bedöms ha lågt värde som uppväxtbiotop för öring.

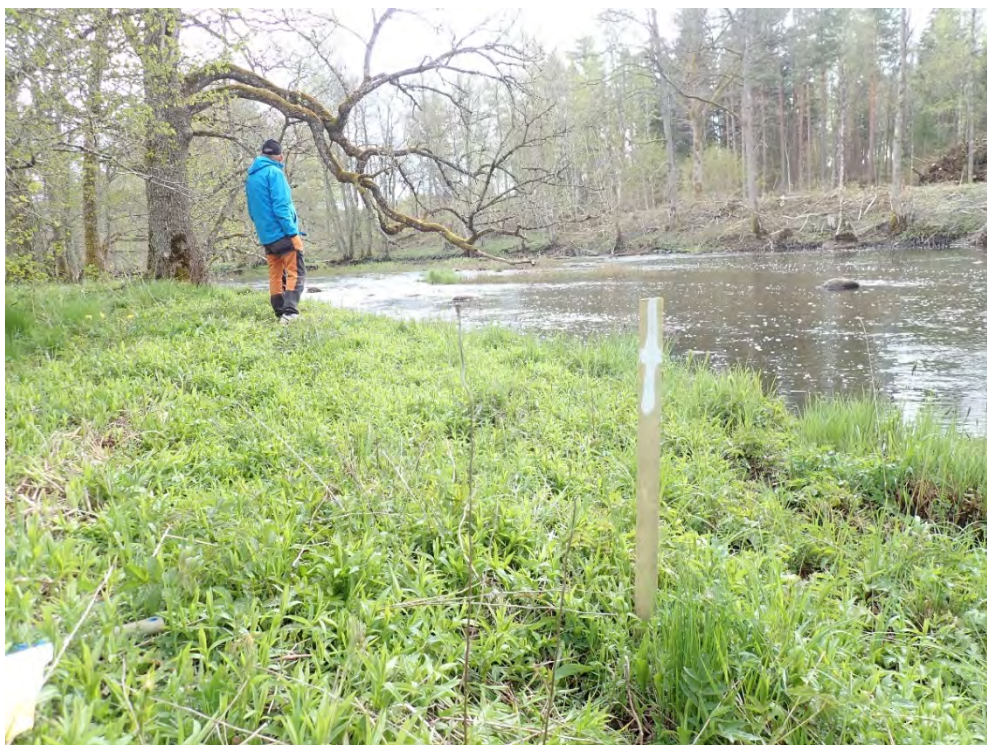
Figur L1 A  
Kvarnö

Kvarnö är belägen i Lidans huvudfåra ca 18 km väster om Falköping. På grund av den relativt stora bredden fiskades enbart halva åfårans bredd. Den övre delen som utgörs av en pool var i stort sett fisktom.

De öar som finns i åfåran är bevuxna med övervattensvegetation bestående av bl a kaveldun och sjösäv. Omgivningar utgörs av öppen/halvöppen hagmark och längs den högra stranden löper också en allmän väg. Den öppna närmiljön gör att ån är ringa överskuggad.

Lokalen domineras helt av relativt stora block och sträckan förändras därigenom starkt till sin karaktär beroende på flödessituationen.

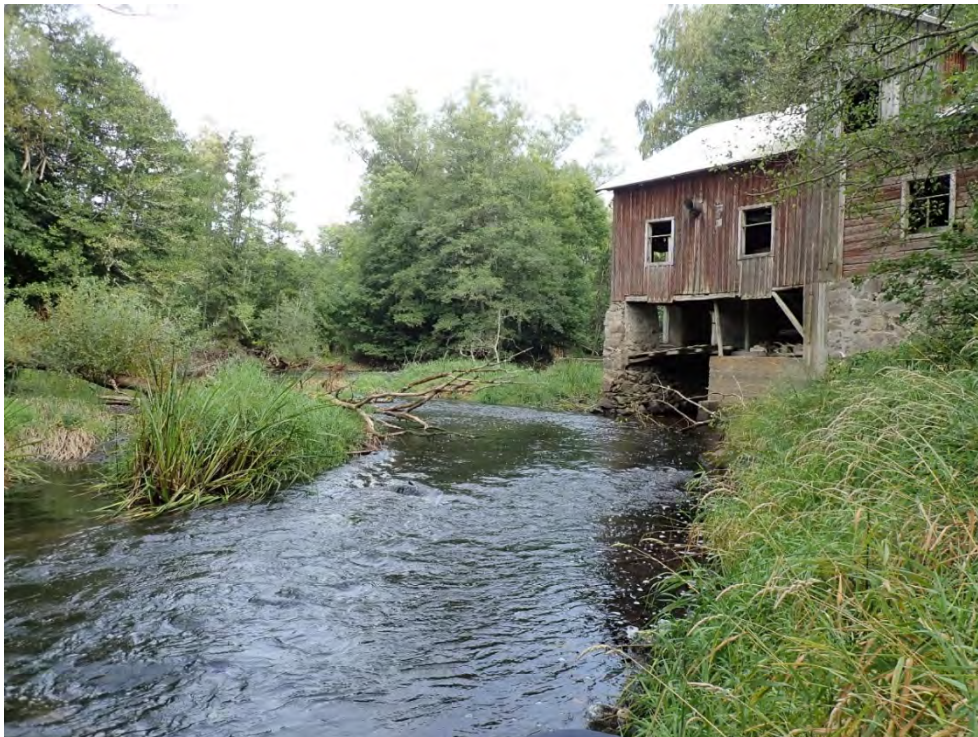
*Figur L2 A  
Backalunds  
kvarn*

Lokalen är i ringa grad överskuggad och omgiven av hävdad gräsyta längs södra stranden samt gles lövsträddridå längs norra stranden.

Botten utgörs av mindre sten och sand. Stränderna är också kantade av högre gräs och halvgräs. Lokalen utgör en lämplig uppväxtbiotop för örvingar.

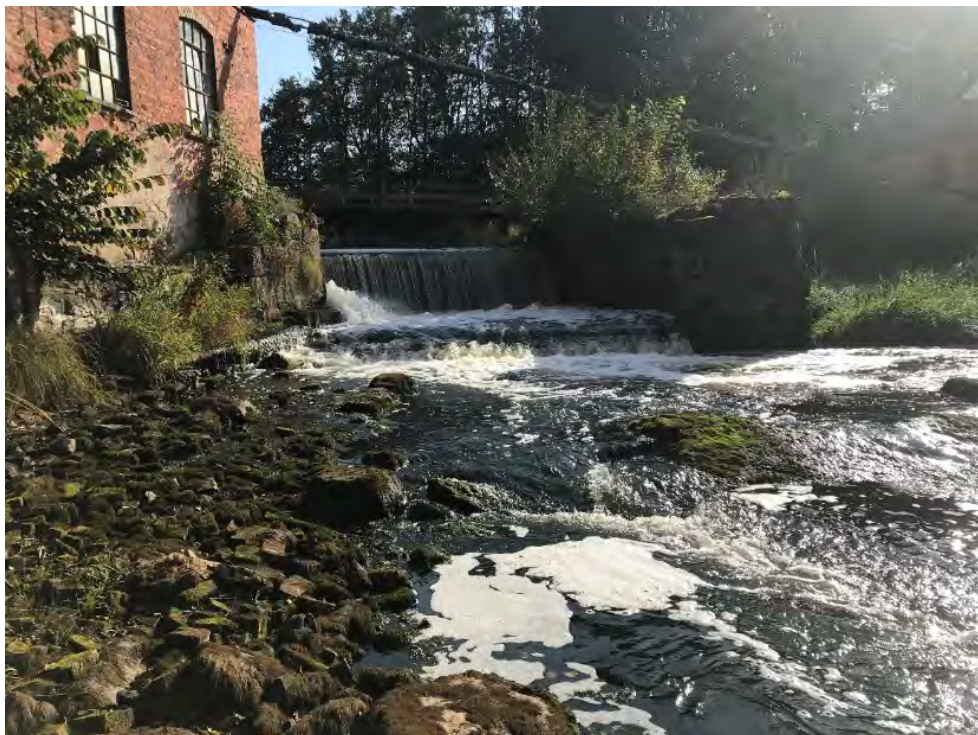
*Figur L3 A  
Kristinedal*

Lokalen är i belägen i en äldre industrimiljö och omgivningen består därför av öppen mark. I både väster och öster ansluter gamla övergivna fabriksbyggnader direkt till ån. Stenarna är till stora delar bevuxna med mossor och trådalger. Ställvis förekommer också gräsartad övervattensvegetation. Lokalens öppenhet gör att överskuggningen är mycket ringa.

Botten består till störst delen berg i dagen med inslag av större block och sten. Lokalen är mindre lämplig som uppväxtbiotop för öring.

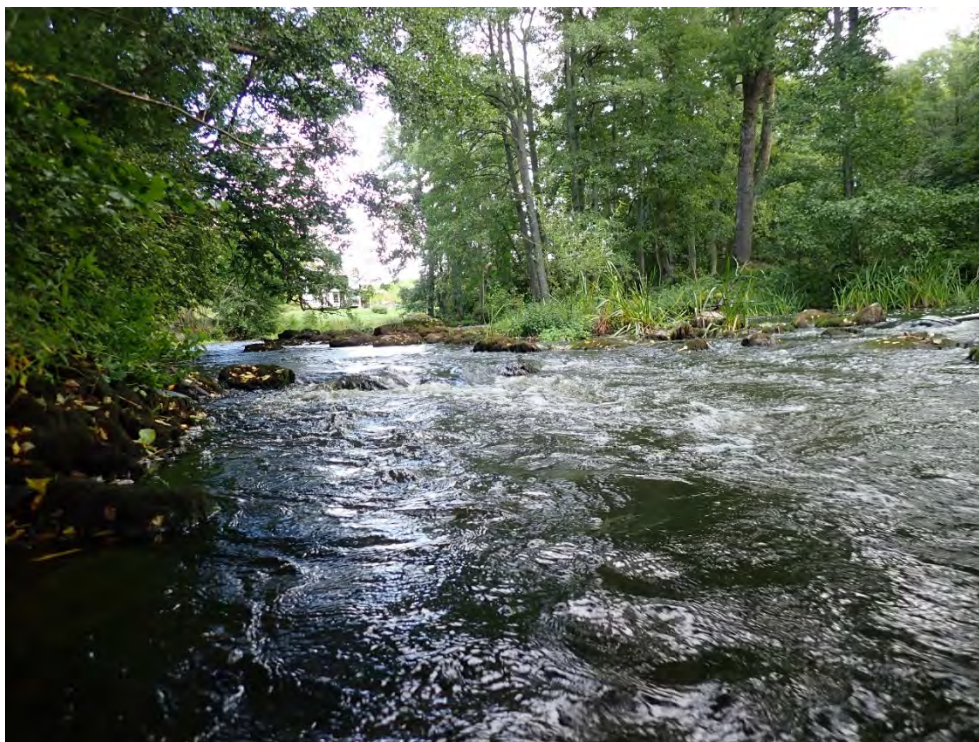
*Figur L4 A  
Holmens  
kvarn*

Holmens kvarn är belägen ca 6.5 km uppströms Flians mynning i Lidan. Medelflödet är i storleksordning 6.6 m<sup>3</sup>/s. Lokalens karaktär gjorde att endast ca halva åns bredd fiskades.

Lokalen omges av åker och betesmark men kantas av lövträd i den relativt djupa ravin som ansluter till Flian. Längs åns högra strand ansluter ån till hävdad tomtmark medan den vänstra sidan utgörs av mer eller mindre slutna lövträdsridå. De omgivande lövträden gör att ån till stor del är överskuggad.

Botten består till största delen av större och mindre stenar samt block, således en ganska optimal öringbiotop.

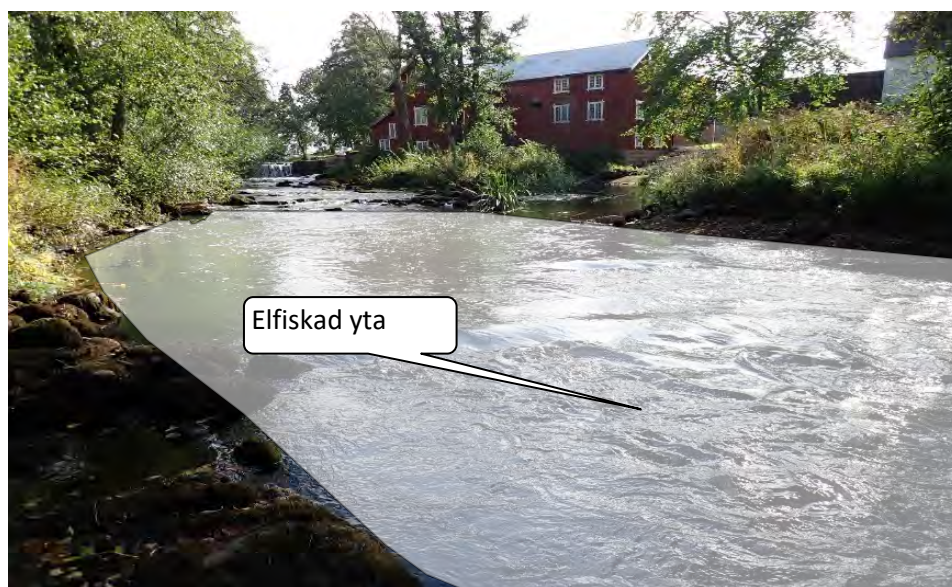
Figur L5 A  
Stockens kvarn

Omgivning utgörs av öppen åkermark på ömse sidor. I åns omedelbara närhet finns dock en smal bård av lövträd mest framträdande på höger strand. Trädbården utgörs mest av al och pil. Vänster strand gränsar till kvarnmiljön. Fisket skedde från bron och uppströms i huvudfåran. Fiske var inte möjligt att göra vid själva fallet på grund av stark ström och större djup. På grund av ringa fångst i första fisket gjordes endast ett fiske.

Botten utgörs av sten och större och mindre block. Vattenvegetation förekommer i mindre omfattning mestadels i form av flytbladsvegetation. Lokalen är intermediär som uppväxtbiotop för öring.

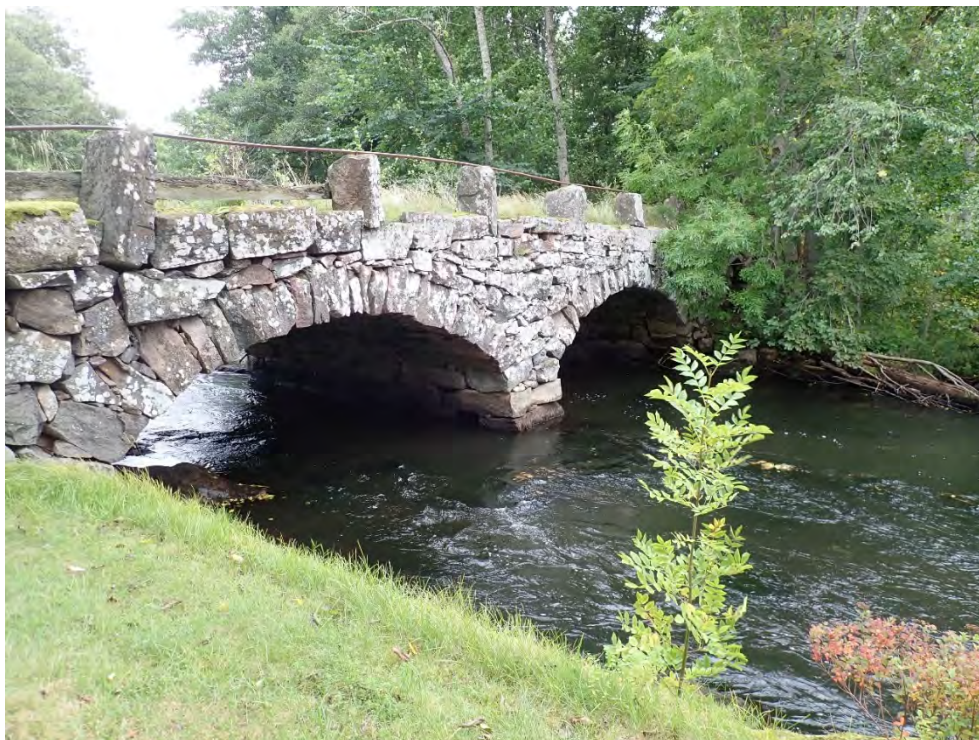
Figur L6 A  
Blombacka

Blombacka kvarn är beläget ca 23,5 km från Flians mynning i Lidan. Medelflödet uppgår till drygt 6m<sup>3</sup>/s. Vattendraget rinner över ett naturligt fall och botten består till stor del av berg i dagen. Kraftig ström och stort djup på flera ställen gjorde att lokalen var svårfiskad.

Av vegetation så utmärker sig rikedomerna av framför allt mossor (näckmossa m.fl. arter) på sten och block. Trådalger förekommer men i mindre utsträckning. Stränderna har en gles överbottenvegetation men företrädesvis uppströms fiskat område med arter som vattenmärke, älggräs, jättegröe, rörfen samt vattenskräppa. Trädsiktet utgörs av bl a av klibbal och alm. Sammantaget indikerar vegetationen i ån och utmed stränderna att Flian i denna del är starkt påverkad av stor närsaltstillförsel. Den ensartade bottenvegetationen kan i sin tur vara en orsak till att mycket få arter och individer fångades under fisket.

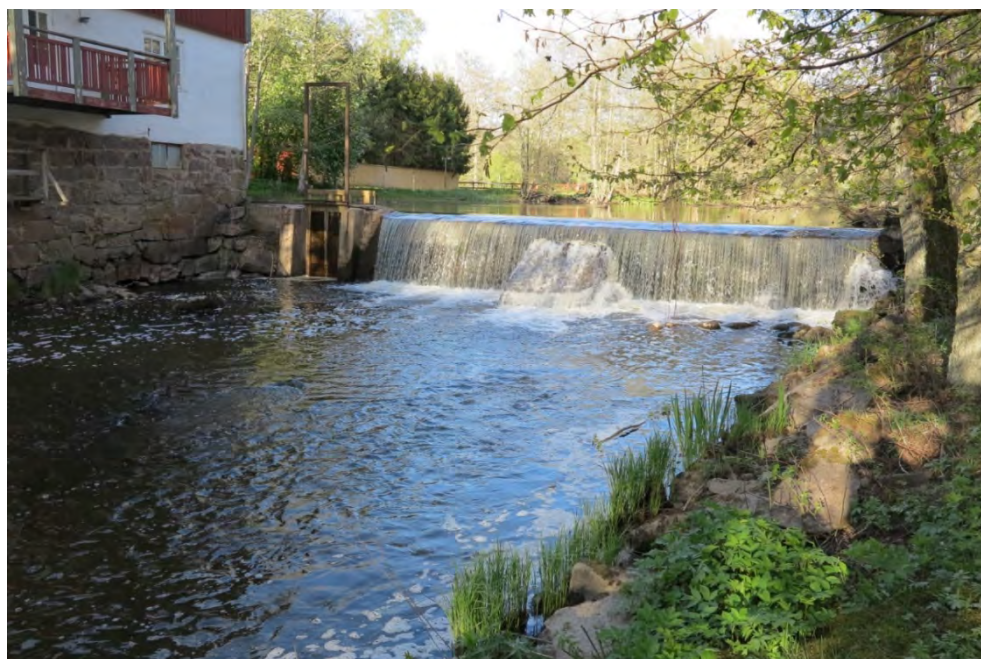
*Figur L7 A  
Herrtorps  
kvarn*

Lokalen ligger ca 10 km nedströms Hornborgasjön och Flian är här uppdelad i två fåror. Medelflödet uppgår här till knapp 6 m<sup>3</sup>/s. Elfisket utfördes i den norra fåran, omedelbart nedströms en damm till skillnad från föregående fisken i den södra fåran. Orsaken till att byte av plats var det mycket ringa flödet i den södra fåran.

Bottensubstratet bestod i huvudsak av, små och stora stenar samt block. Vid fisket var vattennivån var relativt låg men området omedelbart nedströms dammen innehåller trots det en del djupa höljor, upp till knappt 1 m djupa.

Vattenvegetation förekommer i mindre omfattning mestadels i form av övervattenvegetation.

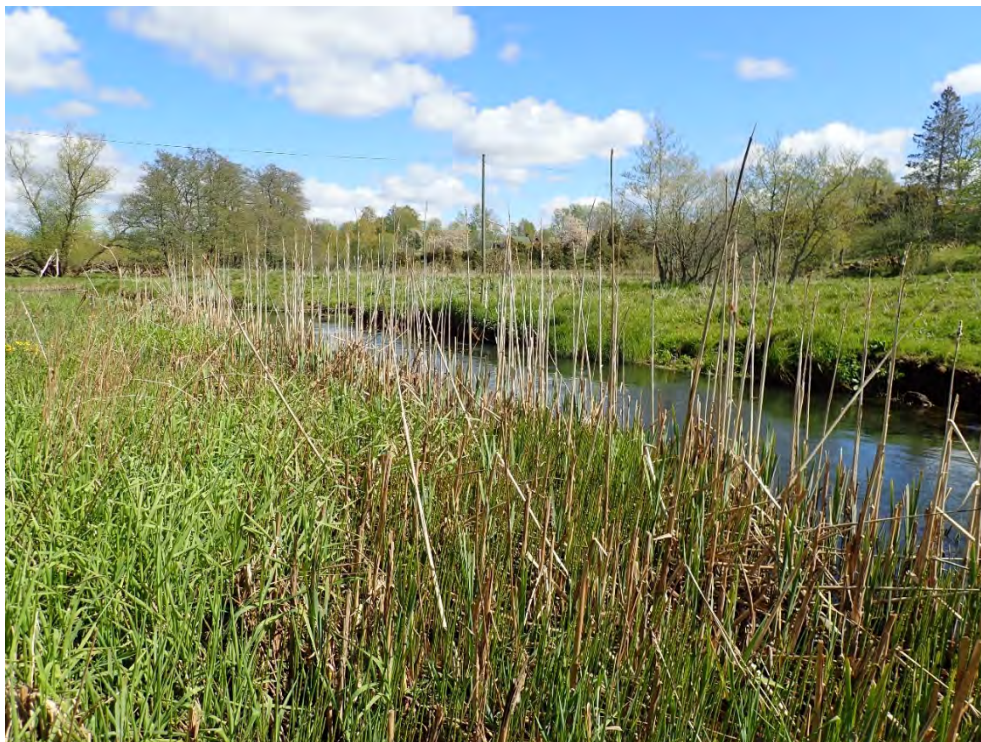
Figur L8 A  
Bosgården

Bosgården är belägen i Hornborgaån knappt 3 km innan ån mynnar i Hornborgasjön. Åns medelflöde vid Bosgården uppgår till ca 3 m<sup>3</sup>/s med en sjöandel 0,23 %. Flödet under årets fiske var i storleksordning 0,5m<sup>3</sup>/s medan flödet 2013 års fiske endast uppgick till ca 1/3 av flödet 2020.

Omgivningarna består av öppna madmarker bevuxna med högt tuvbildande gräs. Området som omger ån strax uppströms är klassad som våtmarker med mycket högt naturvärde. De överlag öppna markerna ger en liten andel överskuggade del. De få träden som finns utgör av alar och sälg.

Botten utgörs av medelstora stenar. Lokalen domineras av finsediment och till viss del större och mindre stenar. Lokalen är ej lämplig som uppväxtbiotop för öringungar.

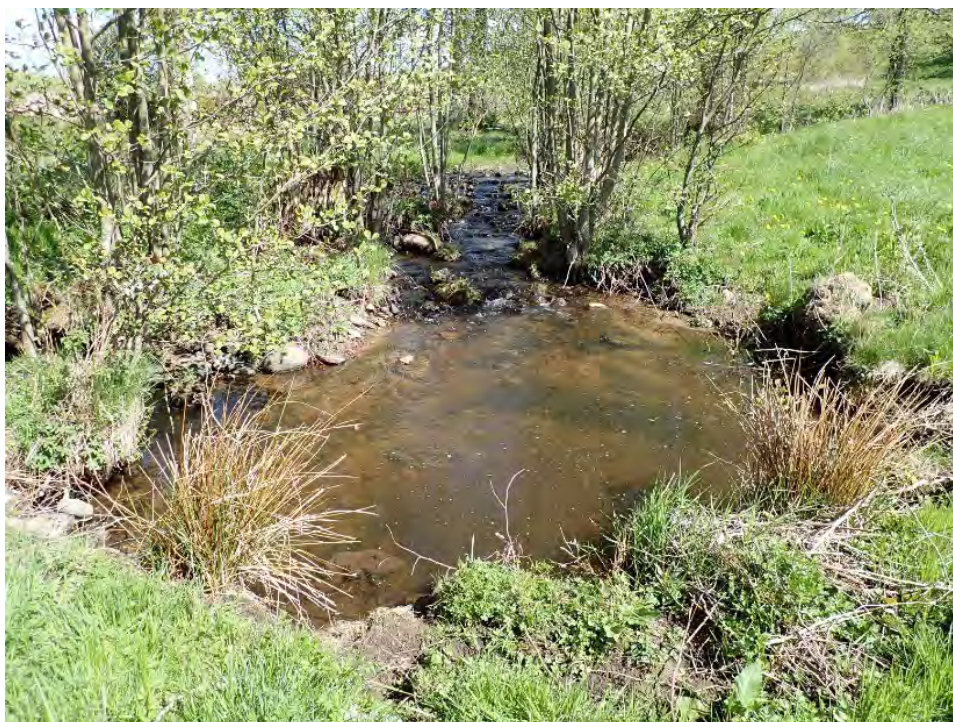
Figur L9 A  
Uddagårdskvarn

Lokalen är belägen i Bjärsjöbäcken strax uppströms mynningen i Hornborgasjön. Bjärsjöbäckens avrinningsområde vid mynningen uppgår till 7,7 km<sup>2</sup> med ett medelflöde på 70 l/s. Drygt hälften utgörs av skogsmark 1/3 av jordbruksmark och resterande del hedmark och hårdgjorda ytor.

Bäcken rinner genom det område närmast Hornborgasjön som utgör naturreservat. Omgivningen utgörs av öppen- halvöppen betesmark. Närmast bäcken löper en smal ridå av enstaka lövträd. Trädbården som kantade bäcken vid rekognosceringen under våren var dock i det närmaste helt nedtagen vid fisket, som skedde i början av september.

Botten domineras av finsediment, grus, sten samt större och mindre block.

Fisket genomfördes i reservatet upp till i höjd med reservatsgränsen. Lokalen har ett intermediärt värde som uppväxtbiotop för öring. Den förhållandevis ringa överskuggningen minskar värdet som öringbiotop.

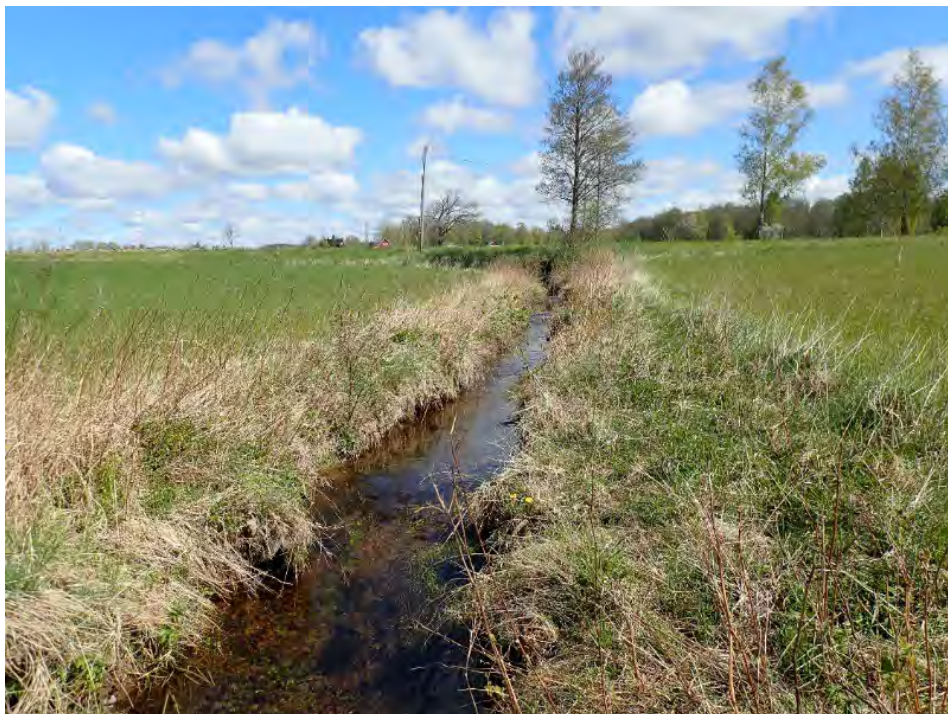
*Figur L10 A G:a  
Järnvägsbanken*

Lokalen är belägen i Korstorpsbäcken knapp 2 km uppströms mynningen i Flan och ca 1 km sydost om Broddetorp. Avrinningsområde utgör en del av Slafsans avrinningsområde och torde vara i storleksordningen 10-15 km<sup>2</sup> och medelflödet därmed ca 100-150 l/s.

Omgivning utgörs av öppen åkermark på ömse sidor.. Fisket skedde på en sträcka av ca 50 m från den gamla banvallen och nedströms. Trots att omgivningen är i stort sett helt öppen utgör bäcken en lämplig biotop för öringungar.

Botten utgörs av sten och större och mindre block. Endast i bäckens omedelbara närhet finns en smal sträng av högre örtartad vegetation mestadels älggräs och gräs. Vattenvegetation förekommer i mindre omfattning mestadels i form av flytbladsvegetation. Trots dess öppna karaktär utgör lokalen en lämplig uppväxtbiotop för öringungar.

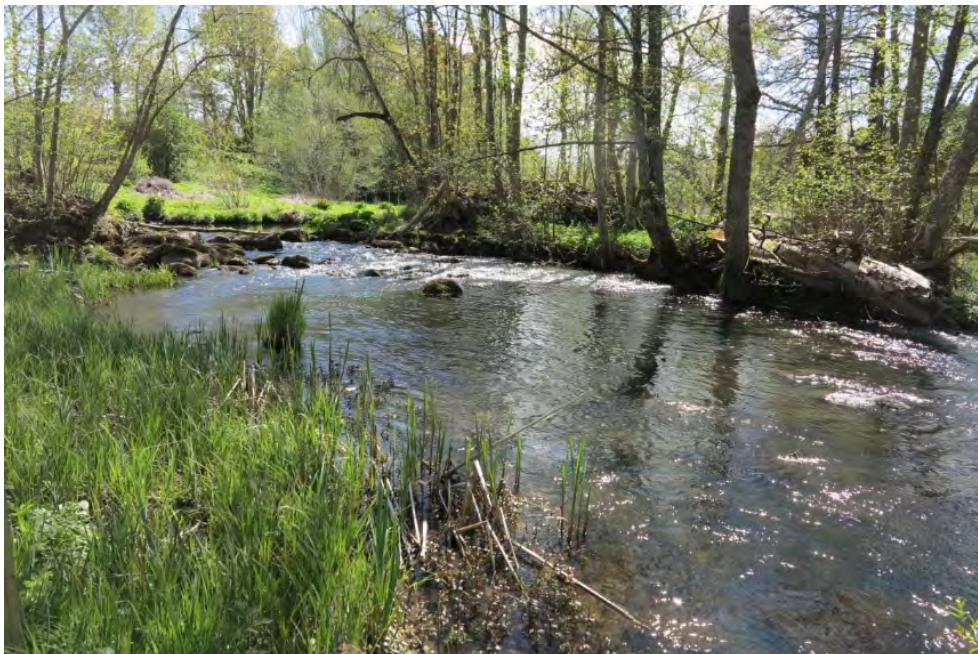
Figur L11 A  
Äspås

Lokalen är belägen ca 7 km uppströms Slafsans mynning i Hornborgasjön. Ån har här karaktären av ett kvillområde som delar upp sig i fler mindre fåror. På grund av den relativt stora bredden elfiskades enbart ca halva åns bredd med ungefär samma begränsning som vid tidigare fiske. Avrinningsområde uppgår till knapp 300 km<sup>2</sup> och medelflödet till ca 2,8 m<sup>3</sup>/s.

Omgivning, framförallt på vänster (väster) sida, består till större delen av en gles lövskog bestående av al, asp björk, pil med bland annat öppen åkermark på ömse sidor. Åns högra (östra) sida kantas också av lövträd men i mindre omfattning. Här utgörs närområdet till stora delar av tomtmark.

Botten utgörs av större och mindre block och sten. Vattenvegetation består till största delen av mossor och en del påväxtalger. Även om ån omges av lövträd är den endast till ringa del beskuggad. Trots att endast en öring fångades bedöms lokalen i sig utgöra en lämplig biotop för öring.

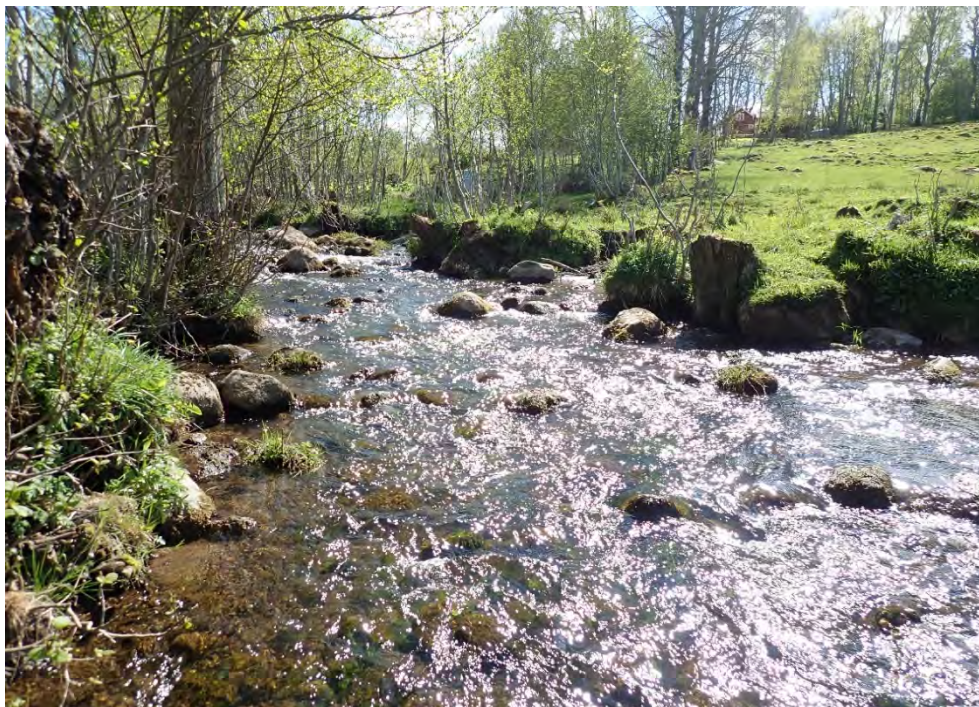
*Figur L12 A  
Raglås*

Botten utgörs av sten och större och mindre block. Vattenvegetation förekommer i mindre omfattning mestadels i form av övervattensvegetation. I bäcken finns ett påfallande stort inslag av död ved. Lokalen utgör en lämplig uppväxtbiotop för öringungar.

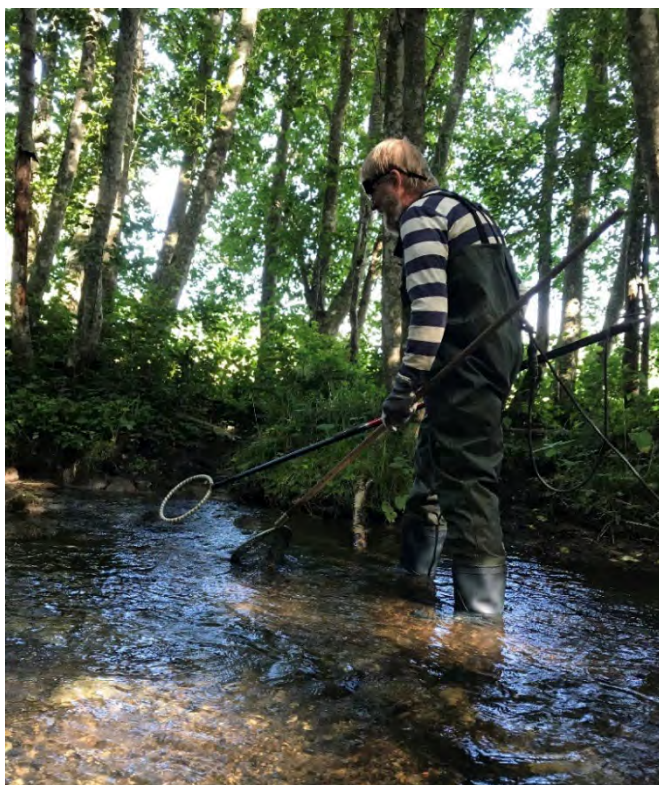
*Figur L13 A Balltorp - elfiske*

Lokalen är belägen knappt 3 km uppströms Markabäckens mynning i Slafsån. Avrinningsområdet uppgår till ca 25 km<sup>2</sup> med ett medelflöde på knappt 250 l/s.

Omgivningen utgörs av ängsmark, lövskog och en lokal körväg i ganska nära anslutning. Bäckens är överskuggad till >70 % där den rinner genom lövskogsmiljön. De dominerande trädslagen längs åns är gråal och sälg. Botten domineras av sten av olika storlekar men också ett stort inslag av sand och grus. I bäcken syns kalkutfällningar på botten förmodligen förknippat med ett förhållandevis högt pH- värde. Bäckens belägenhet gör att förekomsten av död ved är påfallande hög ca 10/100 m<sup>2</sup>. Lokalen utgör en lämplig uppväxtbiotop för öringungar. VIX klassade 2020 den ekologiska statusen som god.

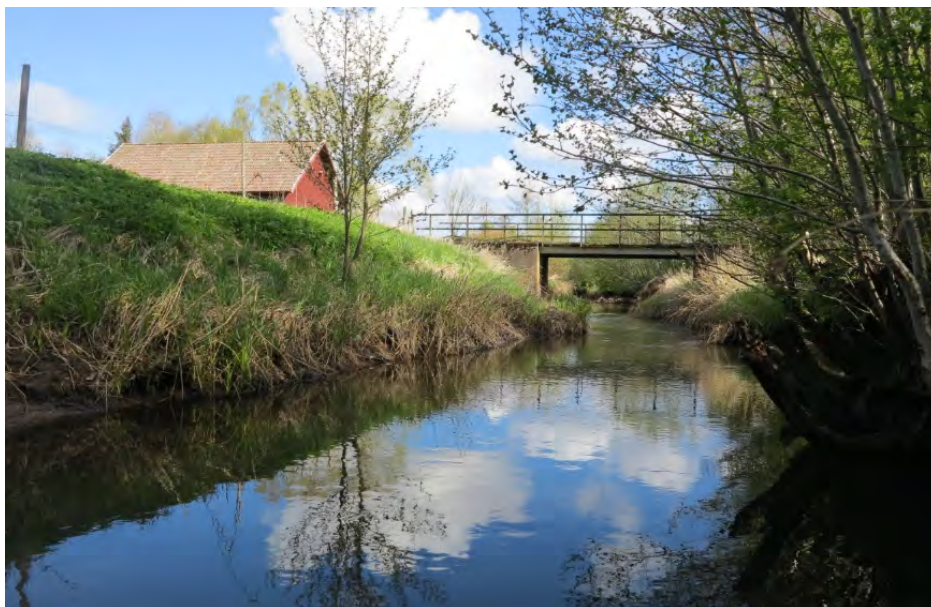
Figur L14 A  
G:a Reningsverket

Lokalen är belägen i Pösan ca 1 km nedströms Stenstorps samhälle. Avrinningsområdet uppgår till ca 70 km<sup>2</sup> och medelflödet till ca 700 l/s. Omgivningen utgörs av öppen industritomt på ömse sidor. Bäckens kantar är kantade av en gles lövträdridå (företrädesvis på den östra sidan) mestadels bestående av al och asp. Förmodligen är påverkad av kanalisering för lång tid sedan vilket gett den dess raka form med brant nedskurna strandbrinkar. Fisket skedde från åkrök till strax nedströms bron.

Botten utgörs av till största delen av grus, sand och sten. Vattenvegetation förekommer i mindre omfattning mestadels i form av näckmossa. Strandbrinkarna är dock bevuxna av hög gräs- och örtartad vegetation med stort inslag av jättegörö, tuvtåtel, älggräs och bladvass. Lokalen utgör en intermediär uppväxtbiotop för öringungar.

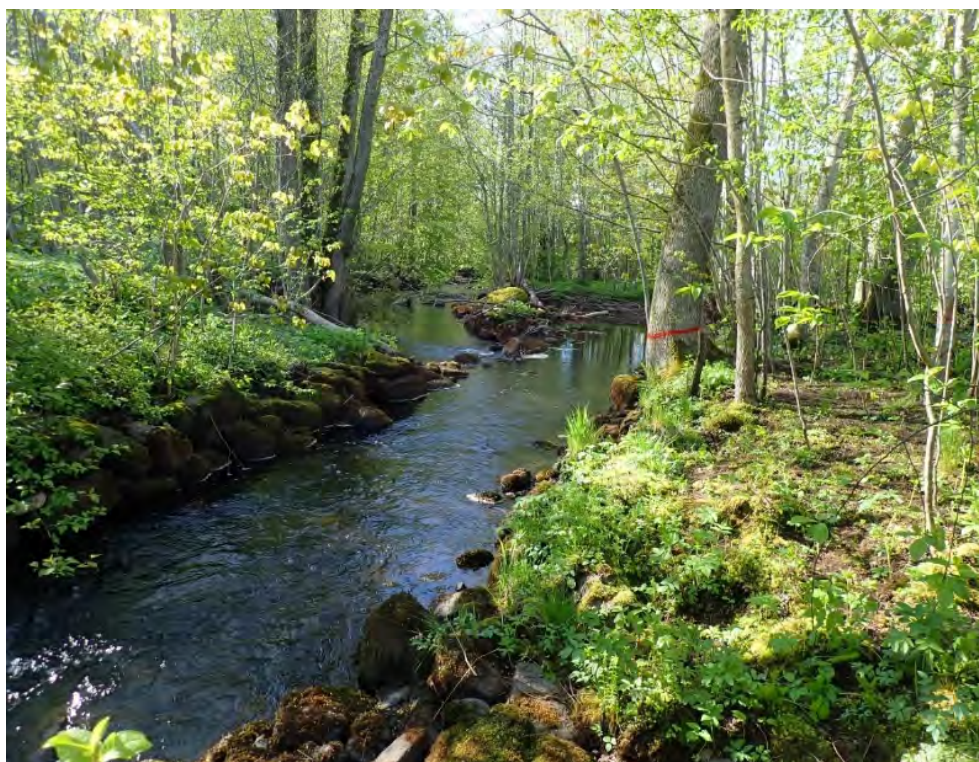
Figur L15 A  
Per-  
Nilsgården

Botten utgörs av sten och större och mindre block. Vattenvegetation förekommer i mindre omfattning mestadels i form näckmossa. Trots det påfallande ringa antalet öringar och fisk generellt sett bedöms lokalen som en lämplig uppväxtbiotop för öringungar.

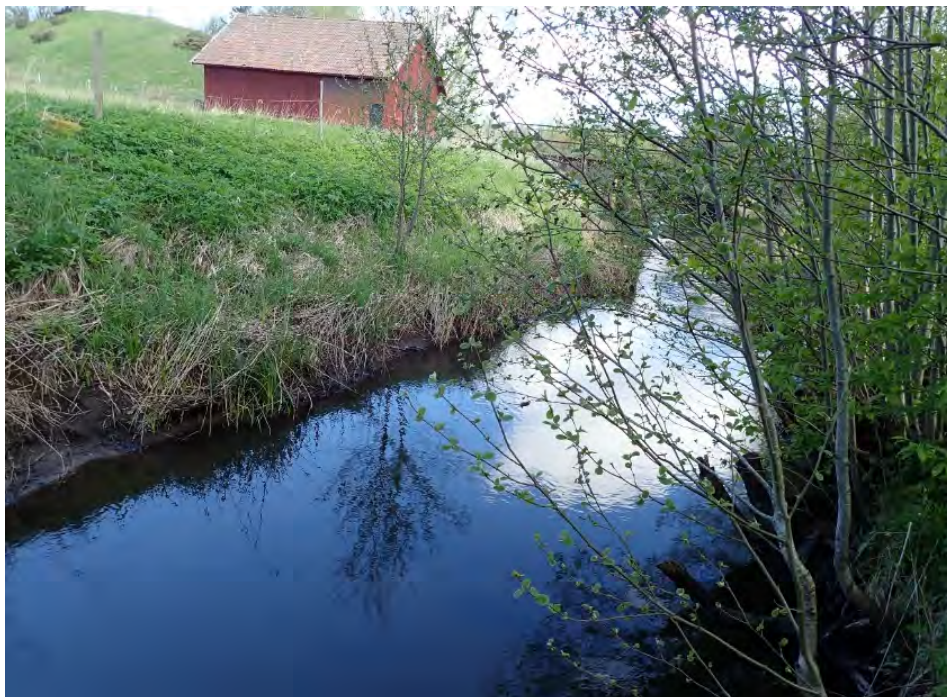
*Figur L16 A  
Huljesten*

Lokalen är belägen ca i Pösan ca 4 km uppströms Stenstorps samhälle. Avrinningsområdet uppgår till ca 40 km<sup>2</sup> och medelflödet till ca 400 l/s. Omgivningen utgörs av öppen ängs-- betesmark utom allra närmast ån som kantas av en smal bård av lövträd bestående av gråal, klibbal och björk. Ån är djup nedskuren i den omgivande marken och ån har en kanaliserad karaktär. Den ingår i ett ca 100 år gammalt markavvattningsföretag.

Botten utgörs av sten sand och grus. Vattenvegetationen i själva ån är mycket sparsam, däremot är strandbrinkarna bevuxna av en högrötsvegetation i form av älggräs, nässlor mm. I det första fisket fångades bara två elritsor och av denna anledning gjordes bara två fisken.

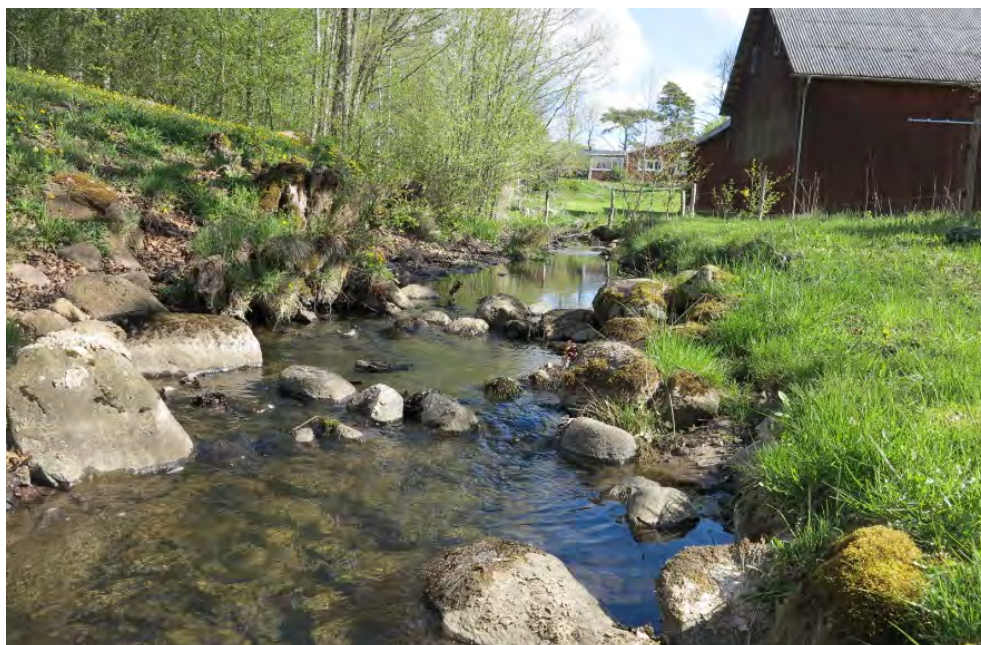
Figur L17 A  
Mossagården

Omgivning utgörs av öppen ängs- betesmark. Bäckens kantas av en smal trädbård som endast i ringa grad ger överskuggning av bäcken. Trädbården utgörs mest av al och hassel. Fiske skedde från bäckkröken och uppströms.

Botten utgörs av sand, finsediment och större sten. Vattenvegetation förekommer i mindre omfattning mestadels i form av påväxtalger och i viss mån även bäckveronika. Strandkanterna är bevuxna med sjösäv. Lokalen utgör trots den förhållandevis öppna karaktären en lämplig uppväxtbiotop för öringungar.

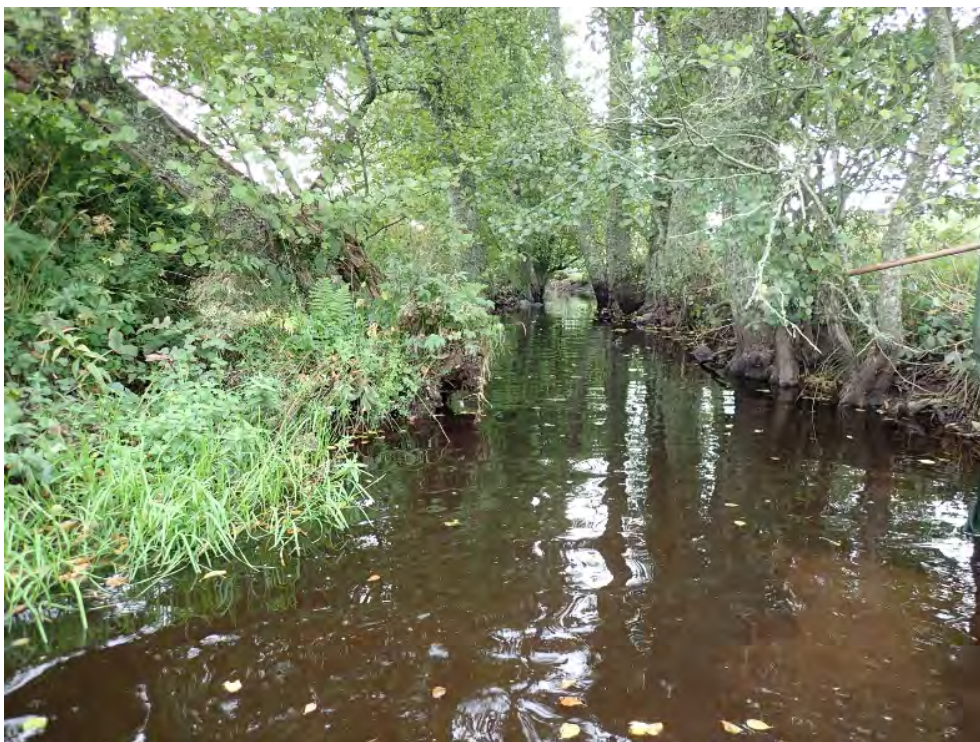
*Figur L18 A  
Vinköl*

Lokalen är belägen i Lannaån ca 1 km söder om Vinköl i Skara kommun. Avrinningsområde uppgår till ca 20 km<sup>2</sup> med ett medelflöde på ca 150 l/s. Omgivning utgörs åkermark och med en smal bård av lövträd. Trädbården består nästan uteslutande av klibbal och åns ringa bredd gör att den är nästan i sin helhet överskuggad av de omgivande träden.

Botten utgörs av större sten, block i någon mån berg i dagen och i liten utsträckning sand och finsediment.

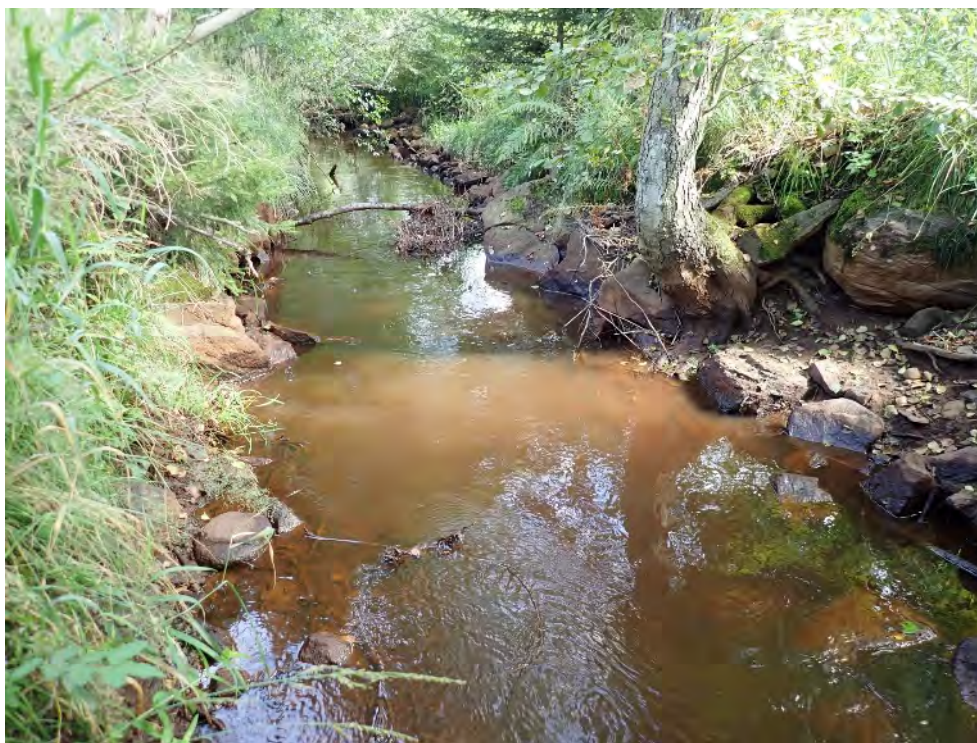
*Figur L 19 A  
Stacketorp*

Fiske skedde från ca 30 m nedströms vägen och upp till vägen.

Botten utgörs av finsediment, sand och större sten. Vattenvegetation saknades nästan helt.
