# VÄNERNS SYDÖSTRA TILLFLÖDEN

ELFISKE 2020

TerraLimno Gruppen AB

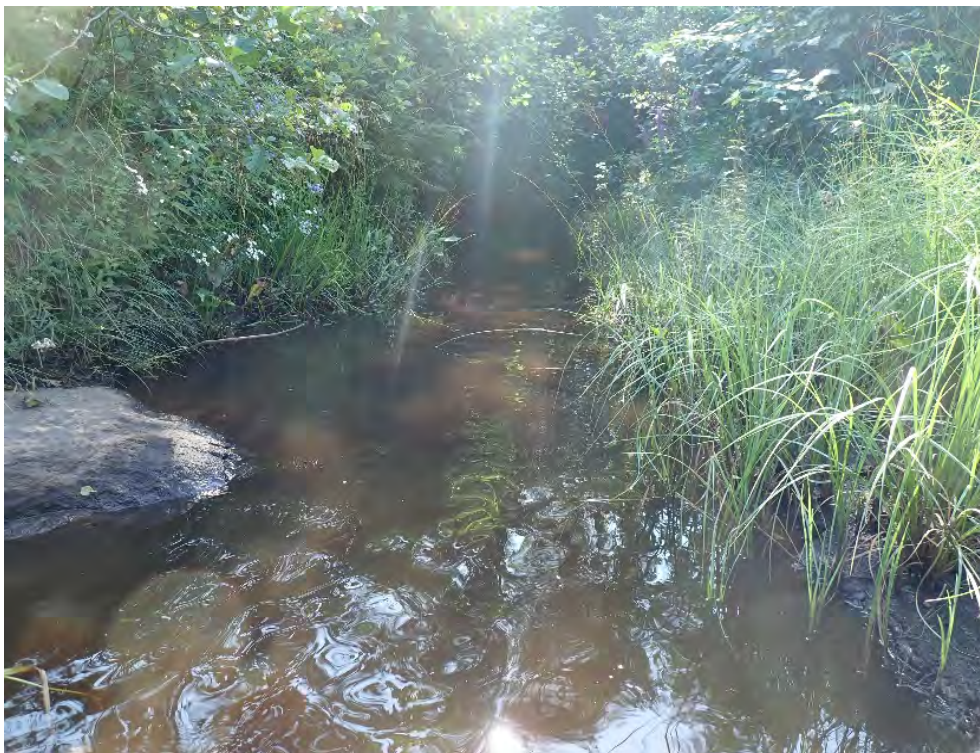
*Figur L20 A  
Siggessmad*

Lokalen är belägen i Afsåns övre delar ca 6,5 km uppströms Larv. Avrinningsområdet uppgår till mellan 15 och 20 km<sup>2</sup> och medelflödet till 150- 200 l/s. Omgivning utgörs av hyggesmark på ömse sidor om ån men med en smal bård av blandskog. Fiske skedde från strax uppströms vägbron. Övervattensvegetationen domineras av svalting, skogssäv, veketåg och någon art av mynta.

Botten utgörs av finsediment, sand och sten och större och mindre block. Lokalen har ringa värde som uppväxtbiotop för öringungar.

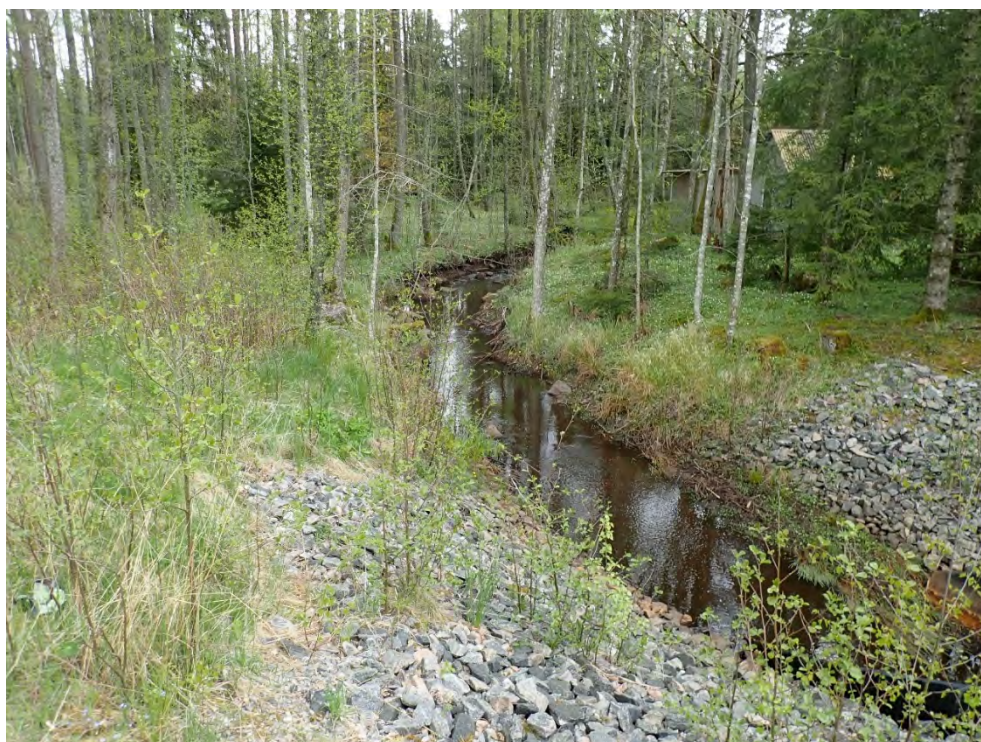
*Figur L21 A  
Broholm*

Bäcken utgör ett biflöde till Afsån benämnd Edumaån. Lokalen är belägen ca 12 km uppströms sammanflödet med den egentliga Afsån. Avrinningsområdet uppgår till ca 15 km<sup>2</sup> och medelflödet till ca 150 l/s. Omgivning utgörs av tomtmark (sommarstugetomt) till viss del trädbevuxen med al och rönn (foto tidig vår löv ej utslagna). Fiske skedde från strax uppströms vägtrumman. Bottnen består av grus och sten i varierande storlek. Lokalen har ringa värde som uppväxtbiotop för öringungar. Eftersom ingen fångst noterades har inte heller någon klassning gjorts enligt VIX.

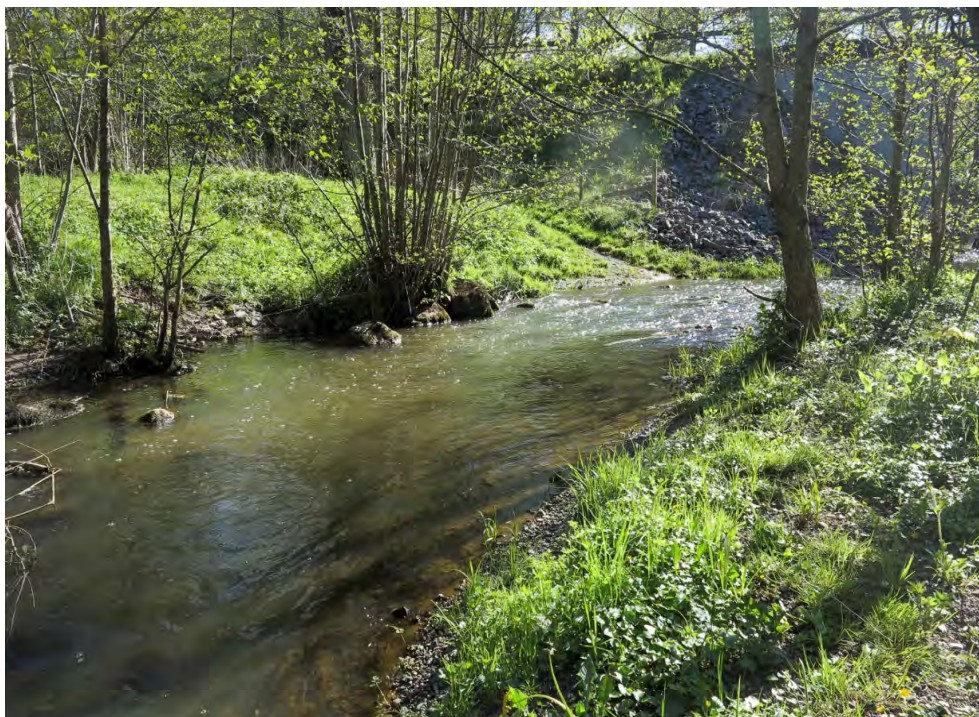
Figur Ö1 A  
Öredalsån

Bottensubstratet utgörs huvudsakligen av större och mindre sten med ett visst inslag av medelstora block. Bottenvegetationen domineras av näckmossa medan strandkanterna endast har ringa vegetation. Ån beskuggas av en trädridå som med al, alm och hägg och brakved som vanligt påträffade trädslag. Strax uppströms lokalen finns dels en lägre damm s k Thomsonöverfall samt i direkt anslutning en högre damm som utgör definitivt hinder. Lokalen har intermediärt värde som uppväxt biotop för öringungar.

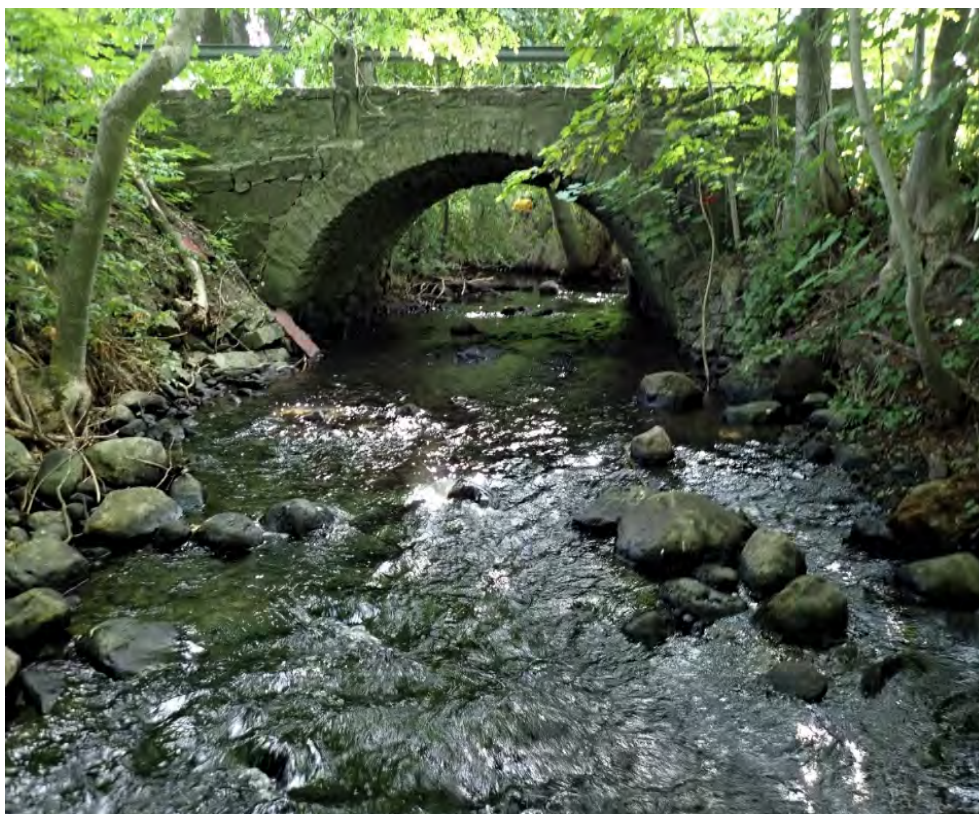
*Figur M1 A  
Ova kyrka*

Bottensubstratet utgörs huvudsakligen av mindre sten med ett visst inslag av medelstora block. Bottenvegetationen domineras av näckmossa medan strandkanterna endast har ringa vegetation. Ån beskuggas av en trädridå som med lönn och al som dominerande träslag. Lokalen är lämplig som uppväxtbiotop för öringungar.

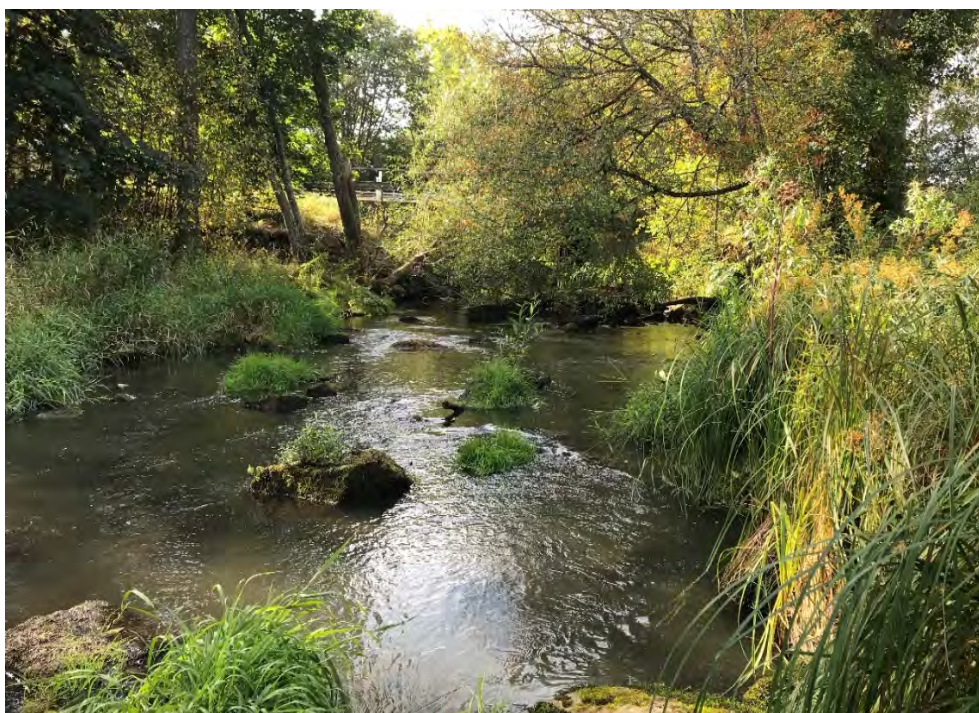
*Figur S1 A  
Hällekis*

Bottensubstratet utgörs mestadels av större sten och block av varierande storlek. Ån kantas av en riklig övervattensvegetation med inslag av rörflen, och sjösäv, stor igelknopp, älggräs mm. Lokalen är endast till ringa del överskuggad av en smal trädbård bestående av al, ask och knäckepil. Lokalen är en intermediär uppväxtbiotop för öringungar.
