Elfiskeundersökningar i Vänerns sydöstra tillflöden 2013

Undersökningar av fiskfaunan på 17 strömmande lokaler i
vattensystemen för Lidan, Nossan, Sjøråsån, Mariedalsån och Öredalsån

<i>Projektnummer</i>	<i>Kund</i>
2569	Vattenrådet Vänerns sydöstra tillflöden
<i>Version</i>	<i>Datum</i>
2.0	2013-12-02
<i>Titel</i>	
Elfiskeundersökningar i Vänerns sydöstra tillflöden 2013	
<i>Filsökväg</i>	
Q:\Projekt\2013\Vattenrådet Vänerns SÖ tillflöden Elfiske LidanNossan 2013 (2569)\Rapport 2013\Elfiskeundersökningar i Vänerns sydöstra tillflöden 2013.docx	
<i>Författare</i>	
Hanna Larsson, Robert Rådén, Jonatan Johansson, Ina Bloch

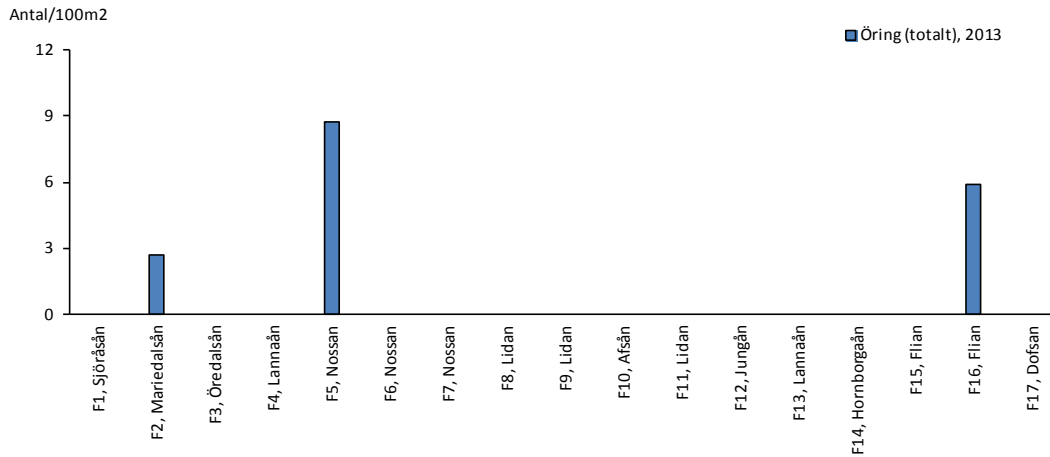
Figur 3. Öring vid årets undersökta elfiskelokaler. Öring förekom endast vid tre av lokalerna.

VIX inklusive dess sidoindeks kan spegla att områden är hydromorfologiskt påverkade. Om vattendragen vore opåverkade förväntas öring påträffas vid fler än de tre lokaler där den noterades vid årets fiske (Figur 3). Vattenföringen över året är en viktig faktor som avgör huruvida en lokal/ett vattendrag kan hysa livskraftiga bestånd av öring. Vissa vattendrag hade vid årets fiske mycket låg vattenföring (till exempel Lannaån, F4). I reglerade vattensystem är det även vanligt att strömsträckor blir isolerade mellan längre sträckor av lugnflytsområden. I dessa områden återfinns ofta arter som gädda och abborre. Det predationstryck dessa arter utövar på vandrande öring kan utgöra tämligen effektiva vandringshinder.

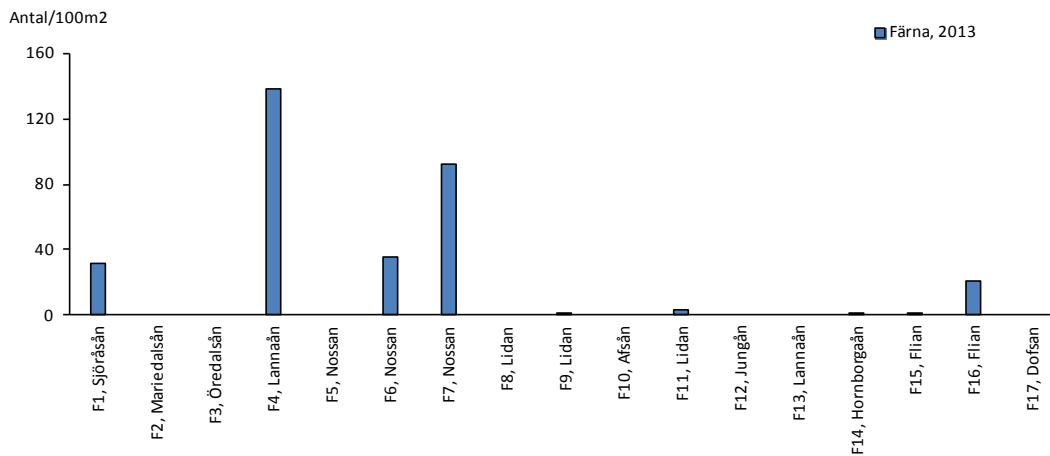
Figur 4. Tätheterna av färna vid årets undersökta lokaler. Total noterades arten på nio av lokalerna.

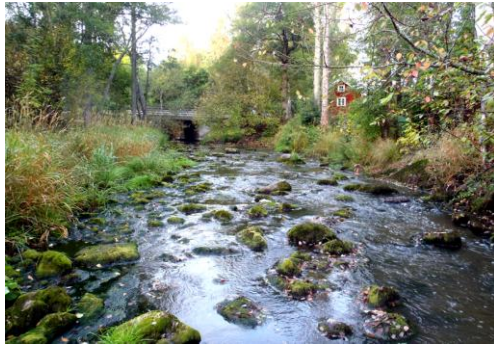
F1 Sjøråsån, Nedstr bro, Hällekis

Lokalen ligger vid Hällekis, ca 250 meter uppströms Sjøråsåns utlopp i Väneren. Omgivningen bestod av lövskog samt artificiell mark. Lokalen hade få beskuggade områden. Bottensubstratet var varierat och lokalen bedömdes ha förutsättningar att hysa öring. En låg vattennivå och fint väder medförde att förhållandena var gynnsamma för elfiske. Medeldjupet var vid undersökningstillfället lågt. Det kan inte uteslutas att lokalen vid lågflödesperioder riskerar att bli i det närmsta torrlagd.

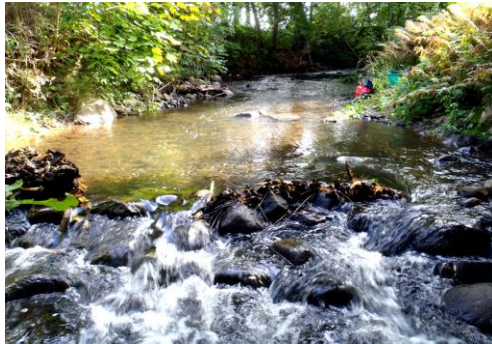
F2 Mariedalsån, Ova kyrka, nedstr vägbro**Elprovfiske 1 (2)**

Denna väl skuggade lokal ligger ca 13 km öster om Lidköping. Sträckan omgavs av lövskog och var väl beskuggad. Bottensubstratet bestod mestadels av små och stora stenar samt grus. Lokalen var varierad och bedömdes ha förutsättningar för att hysa öring. Enligt 1984 års data föreligger vandringshinder både upp- och nedströms lokalen. Vid fisket var vattennivån låg och vädret fint. Förhållandena var således gynnsamma för elfiske. Medeldjupet var vid undersökningstillfället lågt. Det kan inte uteslutas att lokalen vid lågflödesperioder riskerar att bli i det närmsta torrlagd.

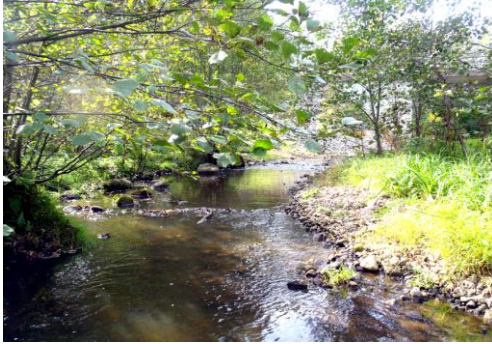
F3 Öredalsån, Öredals egendom, nedstr damm**Elprovfiske 1 (2)**

Lokalen ligger ca åtta km sydöst om Lidköping och ca fem km uppströms åns utlopp i Vänern. Strax uppströms lokalen finns en damm. Närmiljön dominerades av äng med inslag av lövträd och beskuggningen över vattnet var sparsam. Bottensubstratet bestod av mindre block samt stenar i varierande storlek. Det låga vattenståndet samt fint väder medförde att förhållandena för elfiske var gynnsamma.

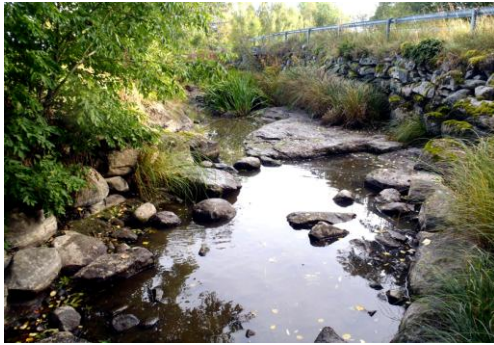
F4 Lannaån, Nedströms bron, Saxtorp**Elprovfiske 1 (2)**

Lokalen ligger ca fem km nordöst om Grästorps. Närmiljön dominerades av en väg samt äng och beskuggningen var sparsam. Bottensubstratet utgjordes i huvudsak av block i varierande storlek, håll samt större stenar. Vattennivån liksom vattenhastigheten var mycket låg. Sammantaget försvårade detta elfisket. Uppströms lokalen rinner vattnet genom dikade områden, och vattenföringen i de nedströms liggande delarna av vattensystemet påverkas med stor sannolikhet av detta.

Lokalens fisksamhälle dominerades av färna och mört, en väntad fångst med tanke på lokalens lugnflytande karaktär. Mört, som vid beräkning av VIX räknas som tolerant, hade en negativ inverkan på indexet medan färna som är lithofil (leker på grus och stenbotten) påverkade VIX positivt. VIX klassade den ekologiska statusen som dålig. VIXh (hydrologi) var mycket lågt, vilket indikerade någon form av hydromorfologisk påverkan. Troligen varierar fisksamhället på lokalen med vattentillgången. Om öring finns i ån har den troligen vandrat till mer syresatta och strömmande sträckor. På lokalen observerades även signalkräfter.

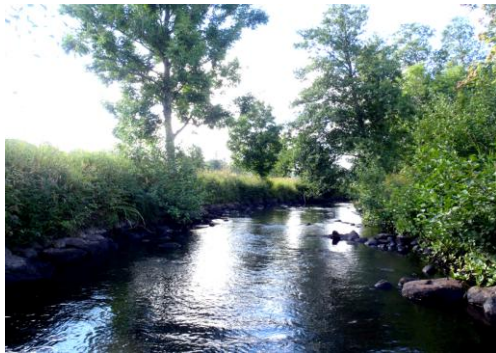
F5 Nossan, Uppstr bro Hudene**Elprovfiske 1 (2)**

Lokalen ligger ca tre km sydöst om Herrljunga. Dammar finns nedströms lokalen. I vilken grad dessa utgör vandringshinder för fisk är vid denna rapporters tillkomst inte känd. Närmiljön utgjordes av äng och åker, och lokalen hade få beskuggade områden. Bottensubstratet bestod i huvudsak av små och stora stenar samt mindre block. Den låga vattennivån och fint väder medförde gynnsamma förhållanden för elfiske.

Lokalen hyste ett relativt individfattigt samhälle dominerat av elritsa och abborre. Öring förekom sparsamt. Lokalen bedömdes dock ha förutsättningar att hysa öring i högre tätheter. VIX klassade den ekologiska statusen som otillfredsställande. Även VIXh (hydrologi) var lågt. Sammantaget indikerade årets fångst samt de beräknade indexen någon form av påverkan, sannolikt av hydromorfologisk karaktär.

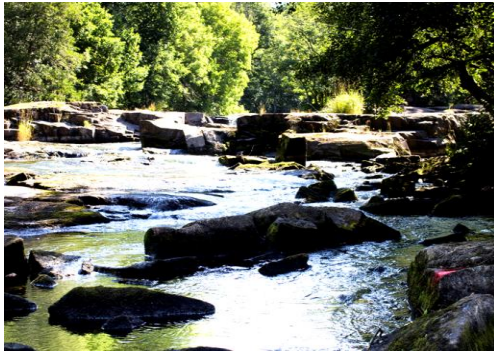
Lokalen ligger ca åtta km söder om Grästorps. Dammar finns både uppströms och nedströms den fiskade sträckan. Drygt halva vattendragets bredd fiskades. Närmiljön dominerades av lövskog och vattensträckan var endast delvis beskuggad. Bottensubstratet bestod av häll och block i varierande storlek. Fint väder och den låga vattennivån medförde att förhållandena för elfiske var gynnsamma.

Lokalen var av strömmande karaktär, men de noterade arterna speglade i första hand närhet till mer lugnflytande områden. Artsammansättning var således väntad. På lokalen förekom den rödlistade ålen *Anguilla anguilla* (kategori CR, akut hotad). Denna art räknas i VIX som tolerant, och har således en negativ inverkan på indexet. Det är dock viktigt att poängtera att ålen inte speglar en lägre vattenkemisk kvalitet. På denna lokal är det snarare mer rimligt att anta att de hydromorfologiska förhållandena i stor utsträckning påverkat artsammansättningen och individtätheterna. VIXh (hydrologi) var lågt och indikerade påverkan av de upp- och nedströms belägna dammarna. Den ekologiska statusen klassades som dålig enligt VIX.

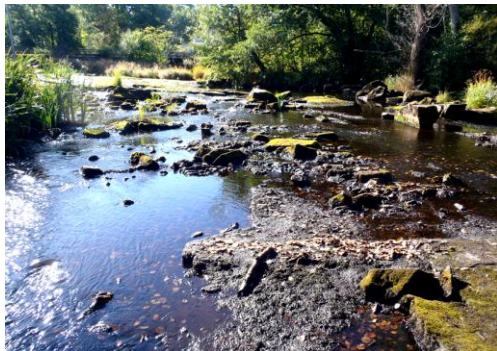
Lokalen ligger ca en km nordväst om Grästorps och ca fem km uppströms dess utflöde i Väneren. Drygt halva fårans bredd fiskades. Uppströms lokalen finns en damm. Omgivningen bestod av lövskog och artificiell mark. Beskuggning saknades. Bottensubstratet dominerades av större stenar, block och häll. Den fina vädret och en låg vattennivå gjorde att förhållandena för elfiske var gynnsamma. Vid elfisket var vattennivån låg. Det kan inte uteslutas att lokalen vid lågflödesperioder riskerar att bli det närmaste torrlagd.

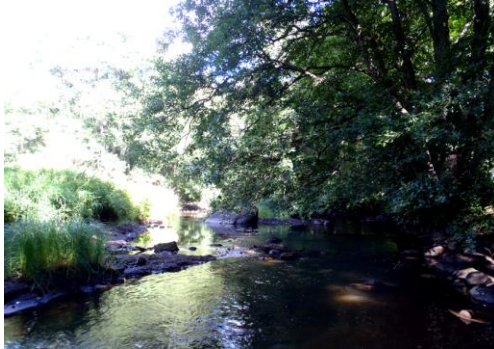
F8 Lidan, Bragnumsån, Pure**Elprovfiske 1 (2)**

Lokalen ligger ca 15 km sydväst om Falköping. Både upp- och nedströms lokalen finns dammar. Vid elfisketillfället var de två naturliga fårorna strax uppströms lokalen helt uttorkade och vatten rann endast i den tredje fåran, kvarnfåran. Lokalen var således tydligt påverkad av reglering. Närmiljön bestod av lövskog och äng, och lokalen var till stor del väl beskuggad. Bottensubstratet dominerades av finsediment med inslag av grus, sten och block. Dominansen av finsediment indikerade att perioder med högre flöden och vattenhastighet inte är särskilt frekvent förekommande. Väder och vattenföring var vid undersökningstillfället gynnsamt för elfiske.

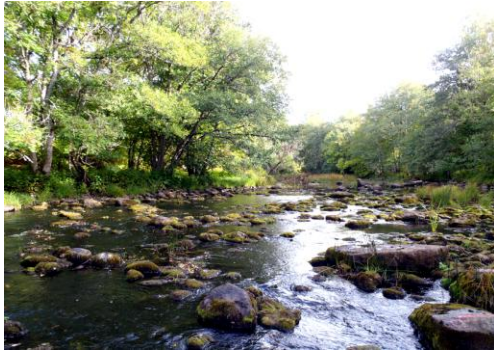
F9 Lidan, Kvarnö, ca 150 m nedstr bron

Lokalen ligger ca 18km väster om Falköping. Dammar finns både upp- och nedströms lokalen. Halva bredden fiskades. Omgivningen dominerades av lövskog men vattnet hade få beskuggade områden. Bottensubstratet dominerades av block och sten i varierande storlek. Vid den aktuella vattenföringen bedömdes lokalen ha förutsättningar att hysa öring. Ett lågt vattenstånd och fint väder medförde gynnsamma elfiskeförhållanden.

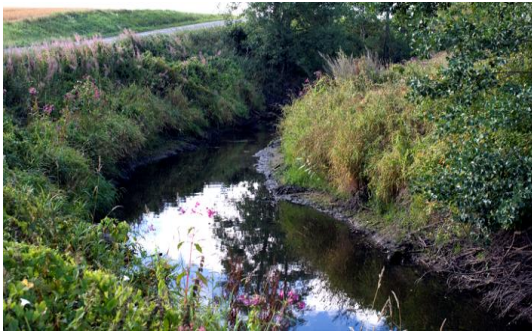
Lokalen ligger strax söder om Vara. Dammar finns nedströms lokalen, huruvida de utgör definitiva vandringshinder för fisk är vid denna rapporters tillkomst ej känt. Lokalen omgavs av åker och sträckan hade få beskuggade områden. Bottensubstratet dominerades av finsediment. En låg vattennivå och fint väder medförde att förhållandena för elfiske var gynnsamma. Dock försvarades det andra och tredje utfisket av kvarvarande grumlingar i vattnet.

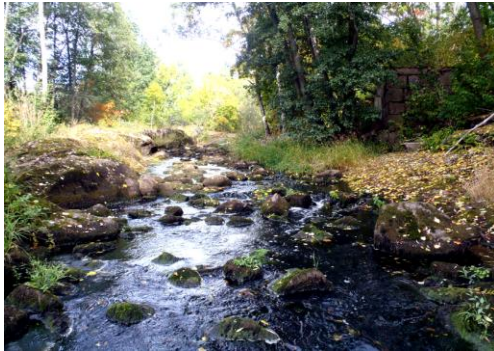
Lokalen ligger ca tre km norr om Vara. Dammar finns nedströms lokalen, huruvida de utgör definitiva vandringshinder för fisk är vid denna rapport tillkomst ej känt. Lokalen var huvudsakligen en strömmande sträcka omgiven av lugnflytande miljöer. Närmiljön dominerades av lövskog, men sträckan hade få beskuggade områden. Bottensubstratet dominerades av större stenar samt block i varierande storlek. Vid fisket var vattennivån låg och vädret fint. Förhållandena för elfiske var således gynnsamma.

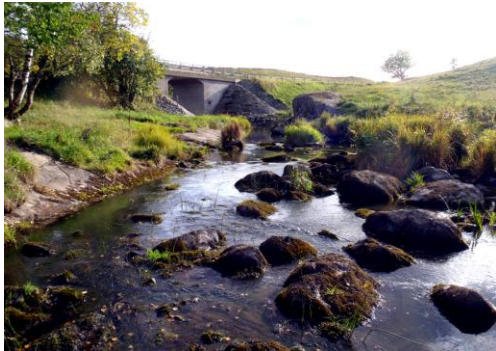
Lokalen ligger ca 10 km söder om Lidköping. Jungån rinner nedströms ihop med Lannaån och därefter vidare ut i Lidan. Omgivningen dominerades av ängsmark och beskuggning saknades helt. Bottensubstratet bestod i huvudsak av stenar och block i varierande storlek samt finsediment. En låg vattenhastighet och fint väder medförde gynnsamma förhållanden för elfiske.

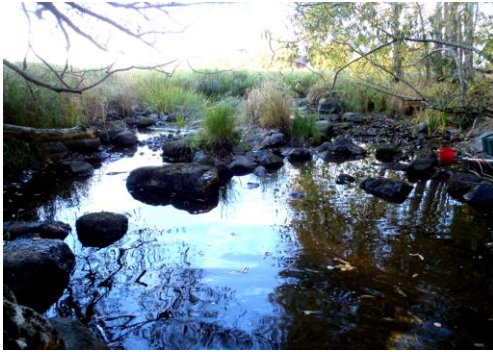
Lokalen ligger ca 13 km söder om Lidköping och uppströms Lannaåns sammanflöde med Lidan. Närmiljön bestod av lövskog samt åker och lokalen hade få beskuggade områden. Bottensubstratet dominerades av häll, block i varierande storlek, större sten samt finsediment. Vattnet var lågt och på vissa områden helt stillastående. Detta försvårade elfisket. Uppströms lokalen är vattendraget på vissa sträckor rätat och rinner genom jordbruksmark. Vattenföringen och vattenkvaliteten i de nedströms liggande delarna av vattensystemet påverkas säkerligen av detta.

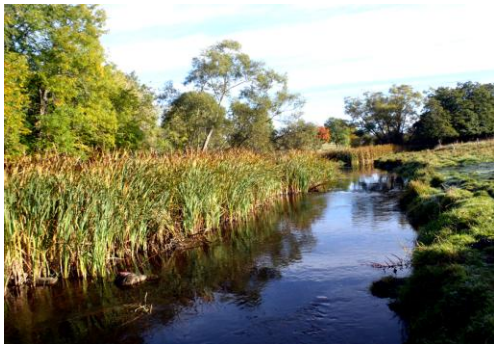
Lokalen ligger ca 2,5 km uppströms Hornborgasjön, på dess östra sida. Lokalen omgavs av åker samt äng, och beskuggning över sträckan saknades helt. Bottensubstratet bestod i huvudsak av finsediment, större stenar och mindre block. Förhållandena för elfiske var gynnsamma i och med ett lågt vattenstånd och fint väder.

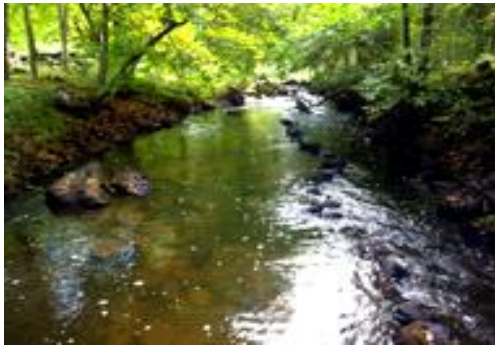
Lokalen ligger ca 10 km nedströms Hornborgasjön och Flian är här uppdelad i två fåror. Elfisket utfördes i den södra fåran, nedströms en damm. Nedströms lokalen finns fler dammar, huruvida dessa utgör definitiva vandringshinder för fisk är vid denna rapporters tillkomst ej känt. Lokalen var väl beskuggat och närmiljön dominerades av lövskog. Bottensubstratet bestod i huvudsak av sand, små och stora stenar samt block. Vid fisket var vattennivån låg och det var fint väder. Förhållandena för elfiske var således gynnsamma.

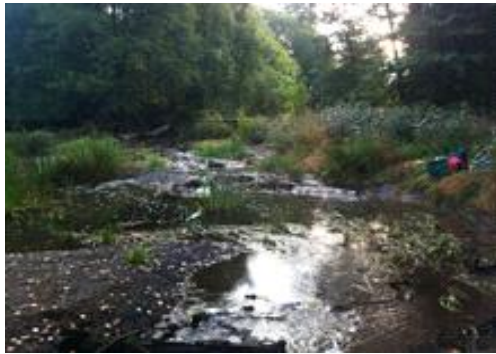
Lokalen ligger ca sju km söder om Lidköping och fyra km uppströms Flians mynning i Lidan. Uppströms lokalen finns dammar. Fisket utfördes i fåran strax uppströms en kvarnbyggnad. Omgivningen dominerades av lövskog, men sträckan hade få beskuggade områden. Bottensubstratet bestod i huvudsak av häll samt block och stenar i varierande storlekar. Lokalen kan bli svåriskad vid höga flöden, men vid årets fiske var förhållandena gynnsamma med en låg vattenföring och fint väder.

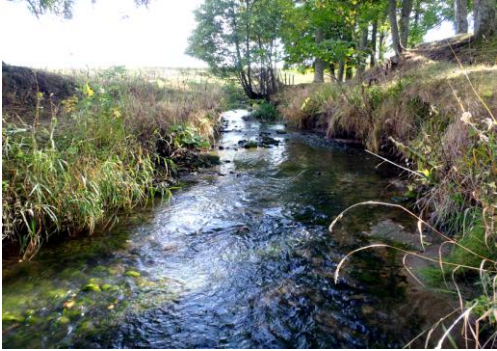
F17 Dofsan, Siggatorp, vid lönnen nedstr trumma						Elprovfiske 1 (2)				
Koordinat:		6477082/1355362 RT90	6473671/402478 SWEREF99TM	Datum:		20130918				
Allmän information

Lokalen ligger ca fyra km väster om Skara och uppströms Dofsans inflöde i Flian. Lokalen omgavs av äng och beskuggningen var sparsam. Bottensubstratet bestod i huvudsak av små och stora stenar samt finsediment. En låg vattennivå och fint väder gjorde att förhållandena var gynnsamma för elfiske.						
Fångstresultat										
Art	Antal/fiskeomgång			Tot. N (skattat)	95%-konf. intervall	Täthet N/100m ²	95%-konf. intervall	P-värde (omgång)		
	1	2	3					1	2	3
ELRITSA	2	1	1	5,8	11	5,2	9,4	0,3	0,5	0,7
Summa:						5,2				
Art	Längd (mm)		Vikt (g)		Biomassa g/100m ²	Kommentar				
	Min	Max	Min	Max						
ELRITSA	39	73	0,4	4	7,6	Lit, För				
Summa:						7,6				
Förklaring till kommentarer:										
Lit (lithofil), Tol (tolerant), Int (intolerant), Röd (rödlistad), Artskydd (Upptagen i artskyddsförordningen) GloRöd (Upptagen i IUCN:S globala rödlista), För (försurningskänslig), Lax (laxfisk), Pre (predator), Frä (främmande art)
