# Undersökning av fiskfaunan i Vänerns sydöstra tillflöden 2016-2017

Denna sammanställningsrapport utgörs av två rapporter om undersökning av fiskfaunan i lugnflytande vatten i Vänerns sydöstra tillflöden.

## Undersökning av fiskfaunan i fem av Vänerns sydöstra tillflöden våren 2017.

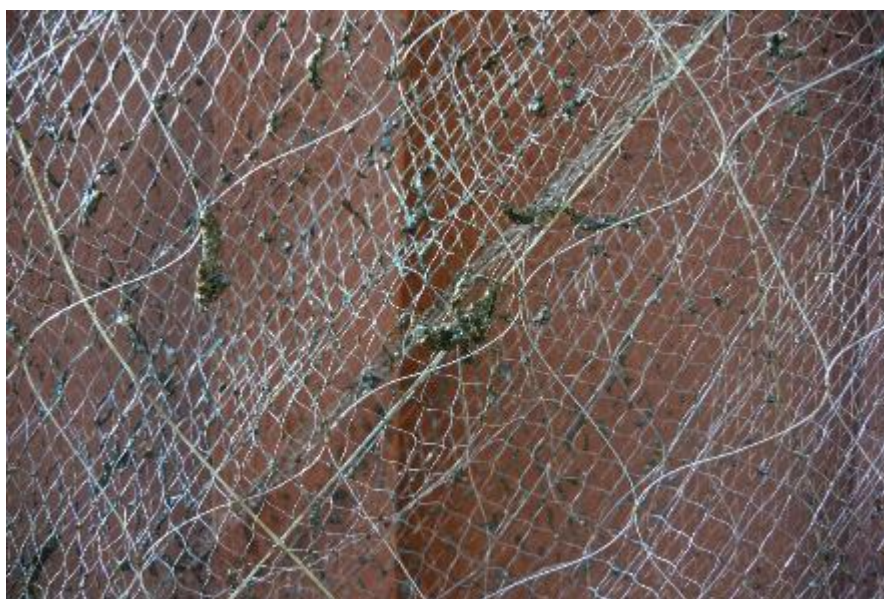
**Figur 3.** I princip samtliga nät från alla 5 provfiskelokaler hade tydliga pålagringar av finpartikulärt material som sannolikt härrör från fria ler- och humuspartiklar i vattenmassan.

Noterbart vid vittjandet av näten var att det förekom en pålagring av finsediment på näten på flera platser (Figur 3).

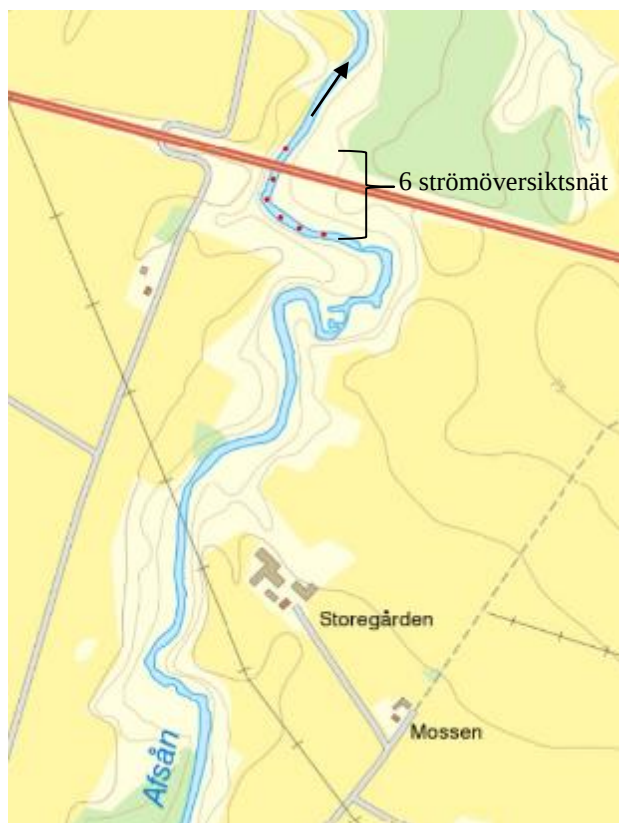
**Figur 11.** Sträckan i Afsån som tillhör Lidans vattensystem var ca 200 m lång och hade en area på ca 2300 m<sup>2</sup> och provfiskades med 6 strömöversiktsnät (röda prickar) som resulterade i 30 abborrar, 8 gärsar, 23 mörtar och 2 signalkräfter.

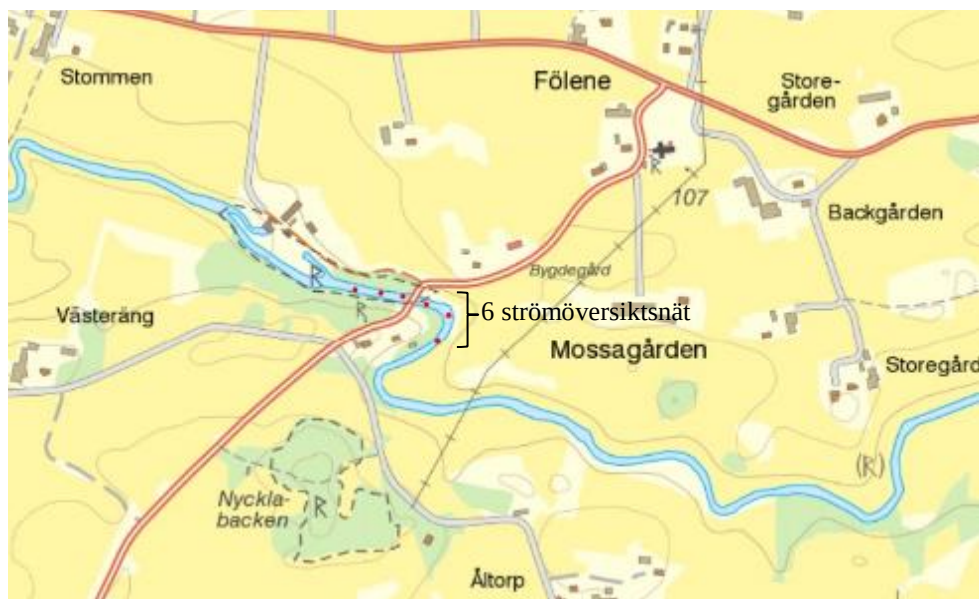
**Figur 15.** Provfiskelokalen i Nossan var ca 200 m lång och hade en area på ca 3125 m<sup>2</sup> och provfiskades med 6 strömöversiktsnät (röda prickar) som resulterade i endast 1 abborre.

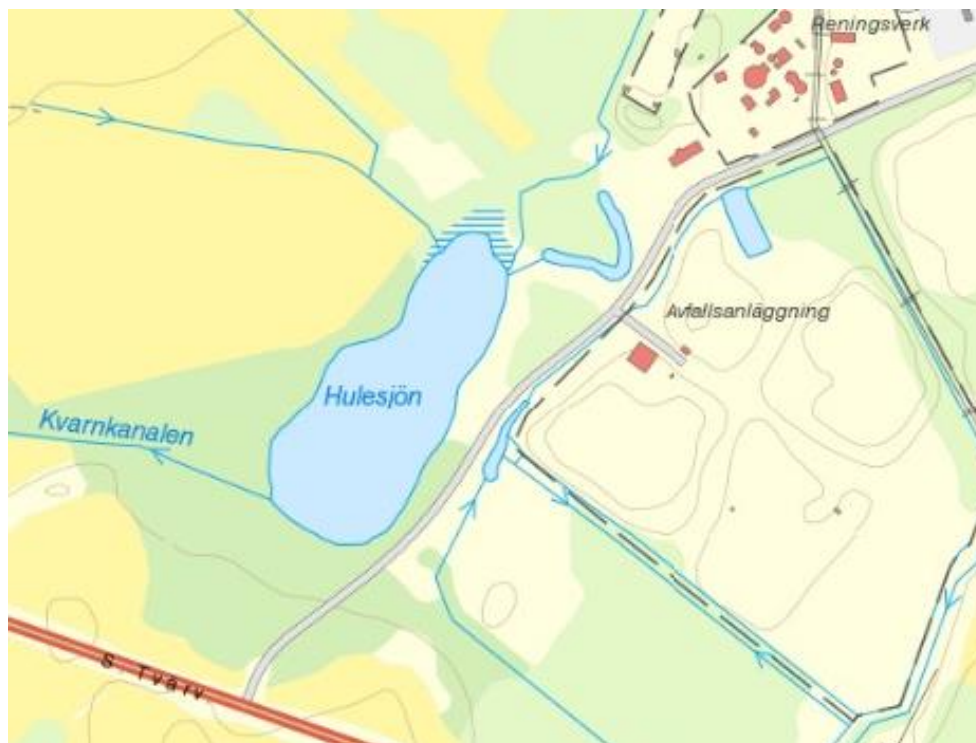
Figur 6. Hulesjön ca 3,8 hektar med ett reningsverk och en avfallsanläggning i omgivningen provfiskades med 6 stycken översiktsnät Norden vilket resulterade i fångst av fyra fiskarter; abborre, gädda, mört och sutare.

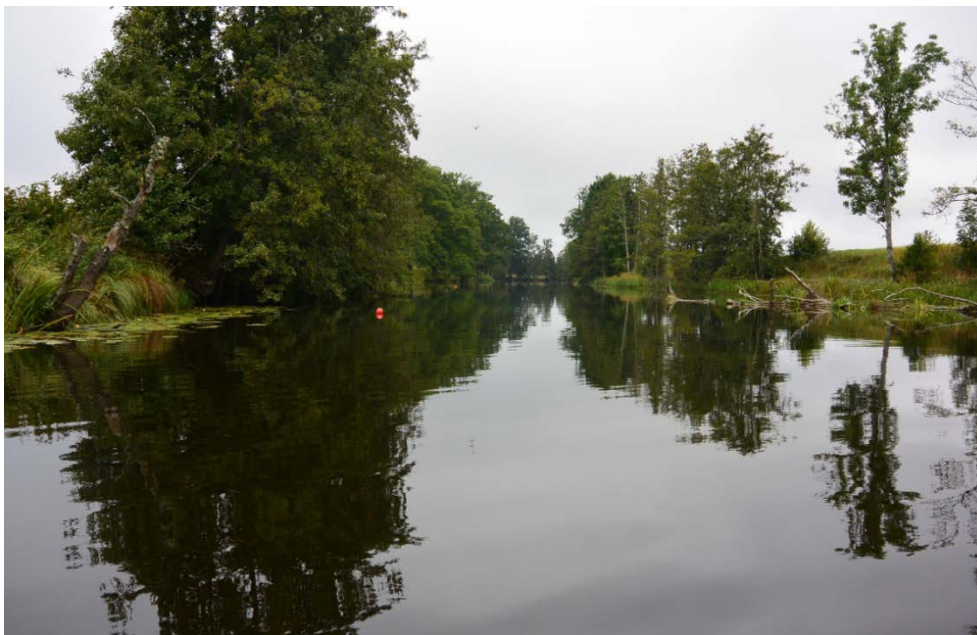
Figur 8. Vy över nätprovfiskelokalen i Nossan. Översiktsnäten märktes ut med röda, märkta (SLU och telefonnummer), runda bojar i nedströmsändan av näten. I underändan (mot strömmen) fästs näten i ett ankare.

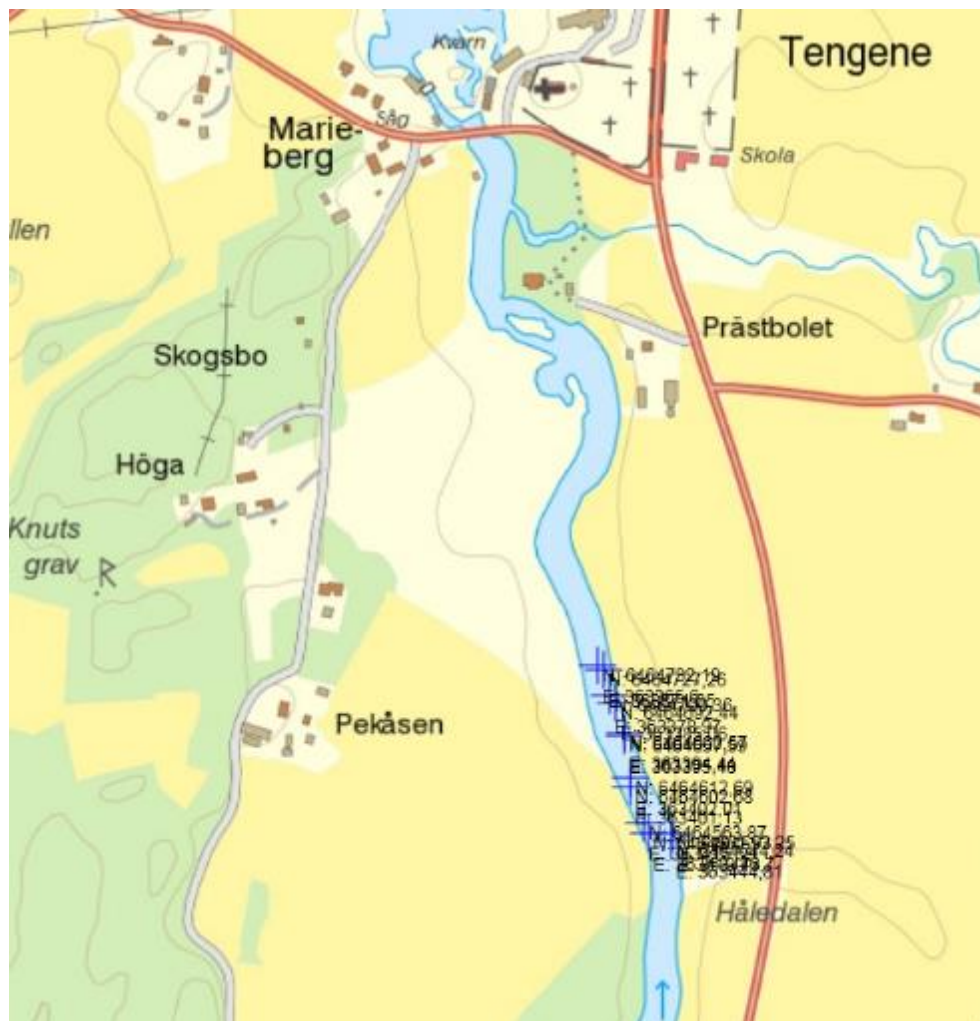
Figur 9. Nätens placering på lokalen i Nossan med nätkoordinater: Nät 1. Ankarkoordinat X: 6468419; Y: 1316200 – Bojkoordinat X: 6468428; Y:1316202. Nät 2. Ankarkoordinat X: 6468427; Y: 1316175 – Bojkoordinat X: 6468439; Y:1316171. Nät 3. Ankarkoordinat X:6468478; Y: 1316157 – Bojkoordinat X: 6468488; Y:1316158. Nät 4. Ankarkoordinat X: 6468533; Y: 1316152 – Bojkoordinat X: 6468536; Y: 1316151. Nät 5. Ankarkoordinat X: 6468568; Y:1316142 – Bojkoordinat X: 6468576; Y:1316136. Nät 6. Ankarkoordinat X: 6468603; Y: 1316123 – Bojkoordinat X: 6468608; Y: 1316123.

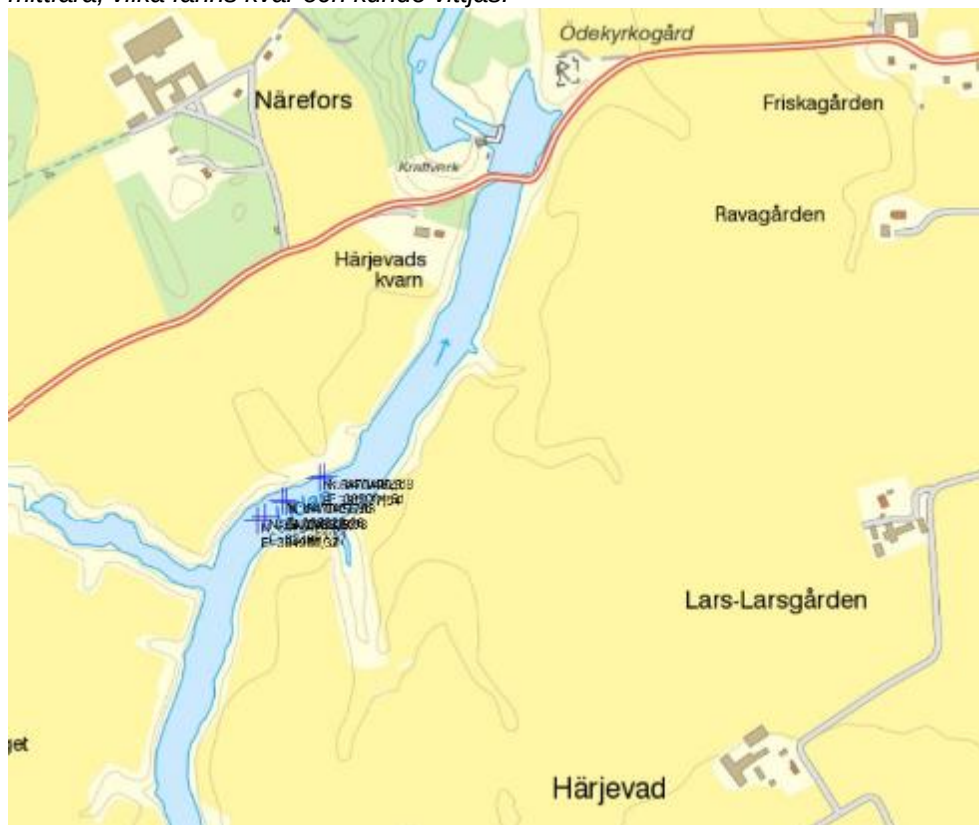
Figur 12. Nätens placering på lokalen i Lidan. Översiktsnät 1. Ankarkoordinat X: 6474109; Y: 1337915 – Bojkoordinat X: 6474111; Y: 1337922. Nät 2. Ankarkoordinat X: 6474077; Y: 1337860 – Bojkoordinat X: 6474075 – Y: 1337866. Nät 3. Ankarkoordinat X: 6474049; Y: 1337823 – Bojkoordinat X: 6474053 – Y: 1337834.

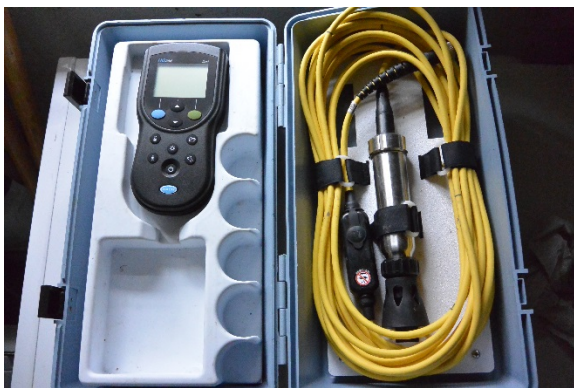
*Figur 13. Syreprovtagaren är en HACH HQ 30d flexi med 10 meters kabel och mätsond.*
