Makrofytinventering  
för Vattenrådet-  
Vänerns sydöstra tillflöden 2015

Följande rapport redovisar inventeringar av makrofyter (vattenväxter) inom Vänerns sydöstra tillflöden i Västra Götalands län utförda 2015. Inventeringen är genomförd av Örnberg Kyrkander Biologi & Miljö AB på uppdrag av Vattenrådet – Vänerns sydöstra tillflöden.

Rapport 2015:22

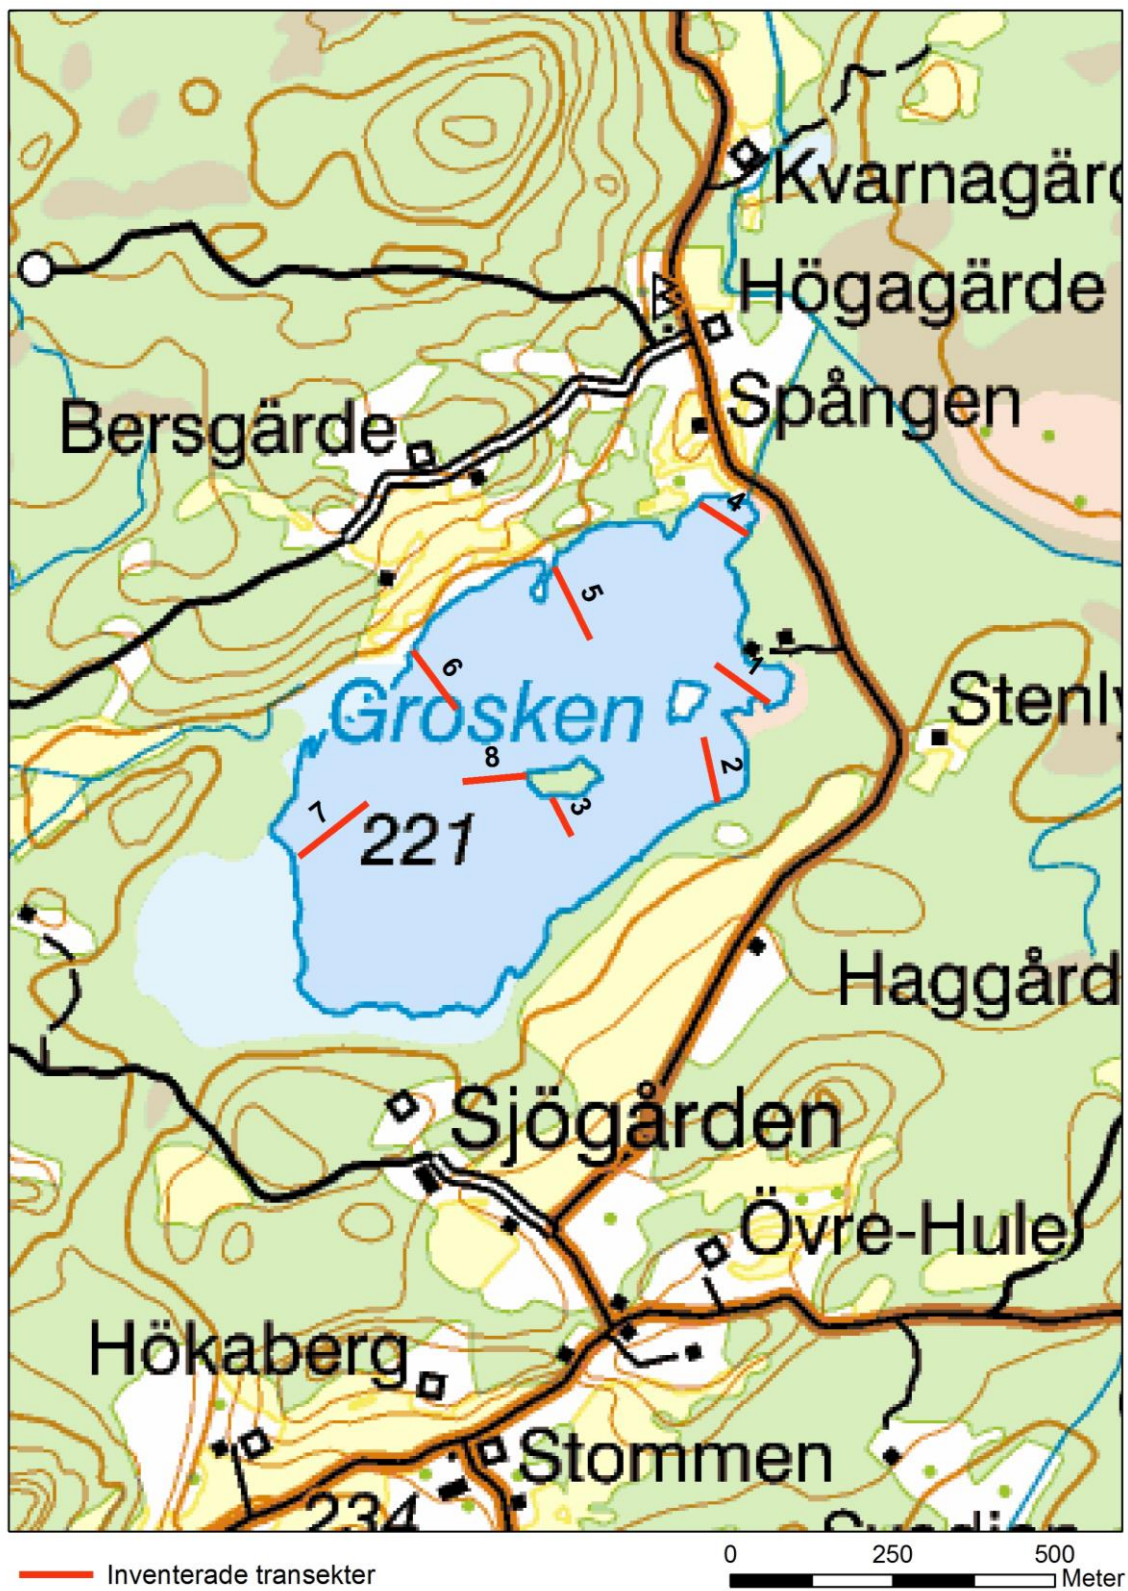
Figur 4: De åtta inventerade transekterna i Grosken.

Grosken har ett regleringsindex (WIC) på 80 vilket indikerar "Hög status" med avseende på makrofyter (Wallsten 2010). I området inventerades åtta transekter som presenteras i Figur 4. Start- och stoppkoordinat för transekterna ses i bilaga 1.

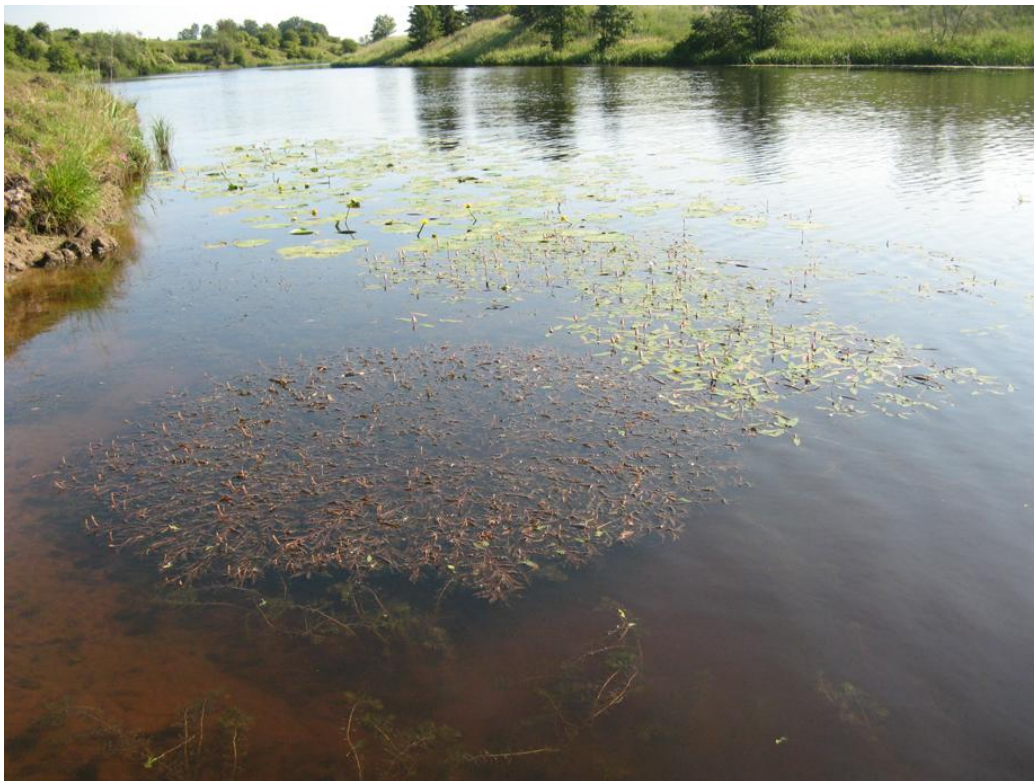
Figur 5. Bestånd av gul näckros, vattenpilört och krusnate i Härjevadsdammen.

Vid inventeringen gjordes fynd av 20 vattenanknutna kärlväxter, mossor och alger (figur 5 och Tabell 5). Fyra arter, dyblad, axslinga, vattenpilört (*Persicaria amphibia*) och stor andmat (*Spirodela polyrhiza*) är typarter för habitat 3150 ”naturligt näringsrika sjöar”. Vattenpilört förekommer rikligt och vattenpilört allmänt medan övriga två arter påträffas mer sällan.

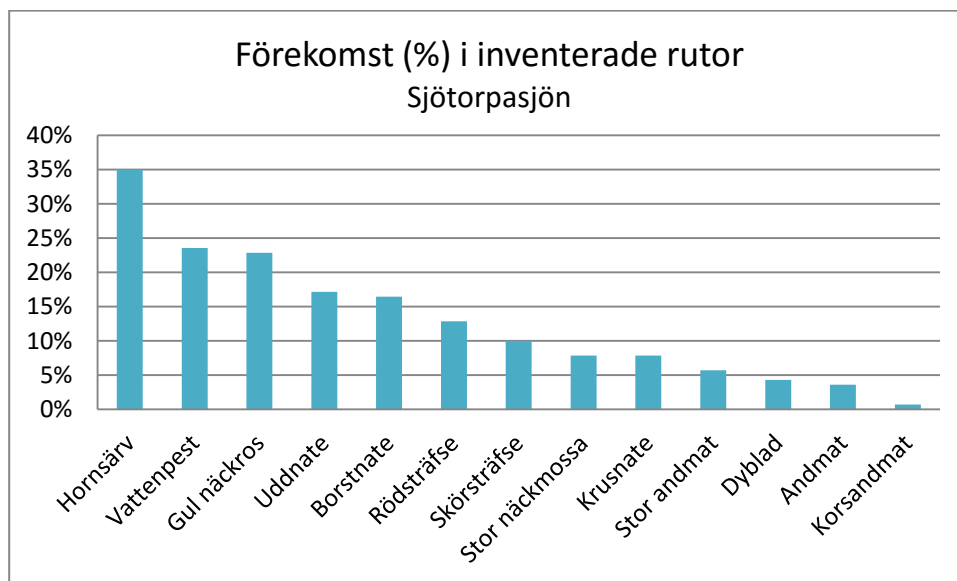
Figur 9: Förekomst av arter i inventerade rutor i Sjötorpasjön (undantaget övervattensväxter).

I diagrammet i Figur 9 visas förekomst av flytblads- och undervattensväxter. Som diagrammet visar är hornsärv den mest dominerande arten men även vattenpest, gul näckros, uddnate och borstnate förekommer i minst 15 % av de inventerade rutorna.

Många arter förekommer frekvent (i ca 5 % eller mer av inventerade rutor). Som diagrammet visar påträffas tio av 13 arter i minst 5 % av inventerade rutor. Detta omfattar 77 % av flytblads- och undervattensarterna.

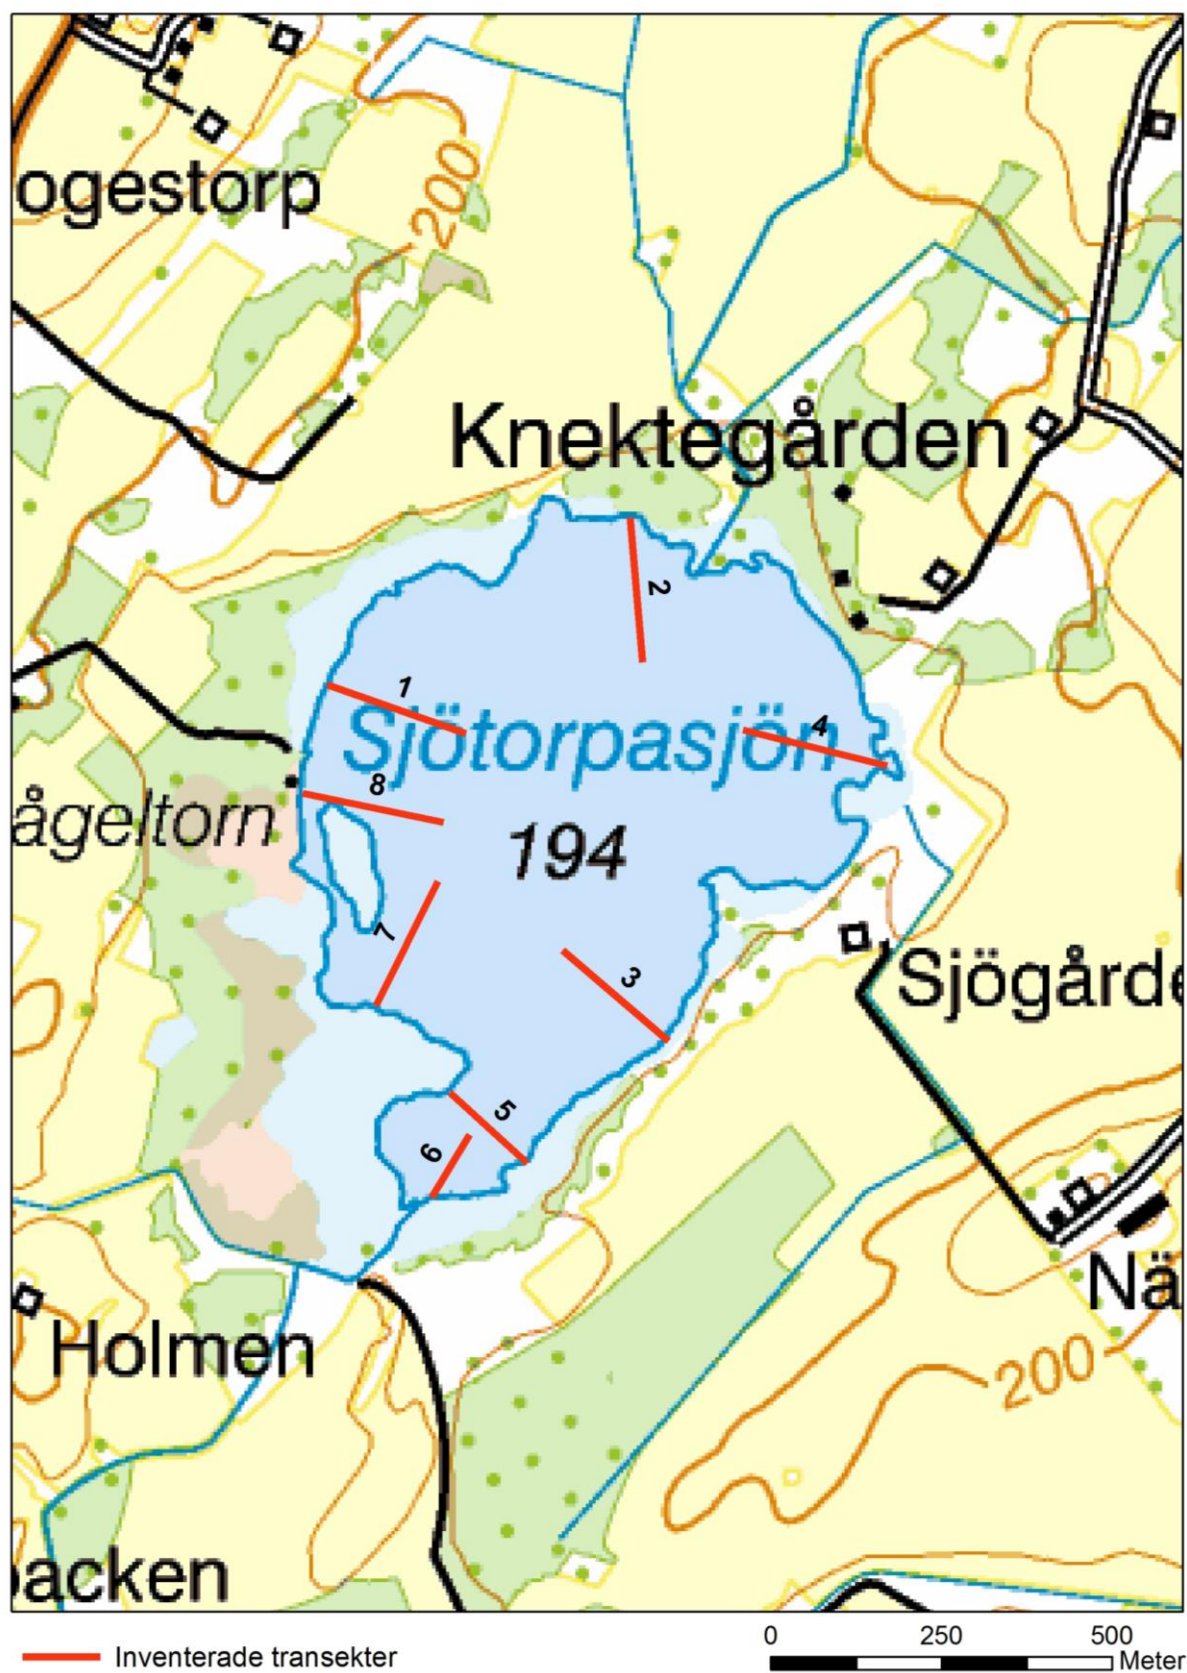
Figur 10: De åtta inventerade transekterna i Sjötorpasjön.

Sjötorpasjön har ett regleringsindex (WIC) på 40 vilket indikerar "Hög status" med avseende på makrofyter (Wallsten 2010). I området inventerades åtta transekter som presenteras i Figur 10. Start- och stoppkoordinat ses i bilaga 1.

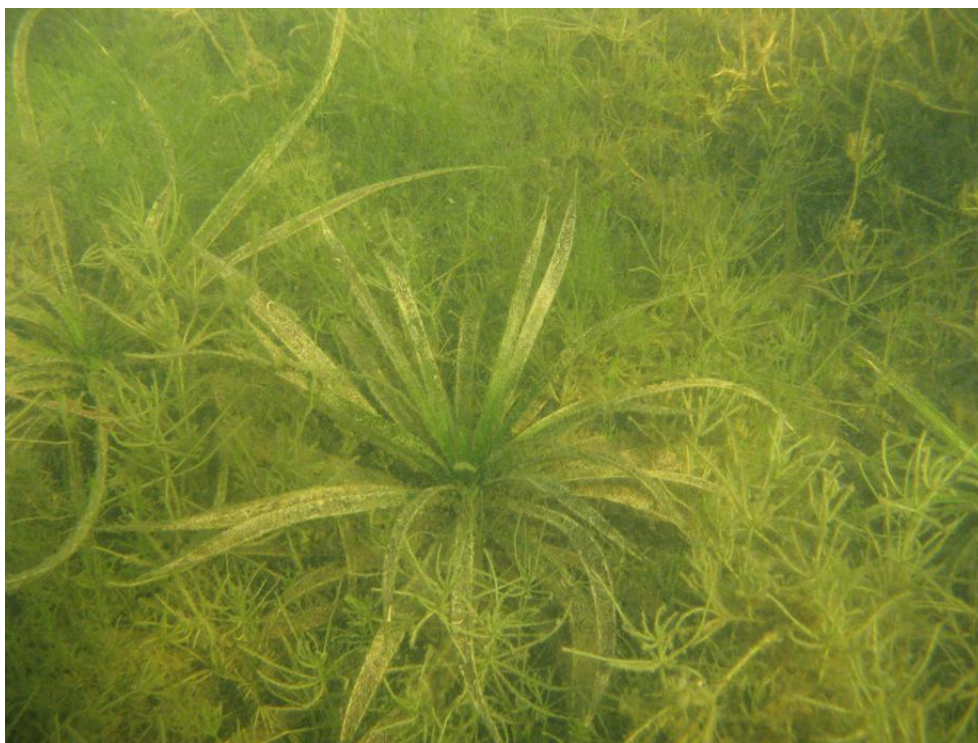
Figur 11: Vattenaloe och de stora kransalgerna taggsträfsse och rödsträfsse.

Siktdjupet uppmättes till djupare än maxdjupet (1,9 meter) vid inventeringstillfället och vattnet var klart. De djupast förekommande arterna, kransalgen taggsträfsse (*Chara hispida*), långnate (*Potamogeton praelongus*) och vattenaloe förekom på maxdjupet 1,9 meter (Figur 11).

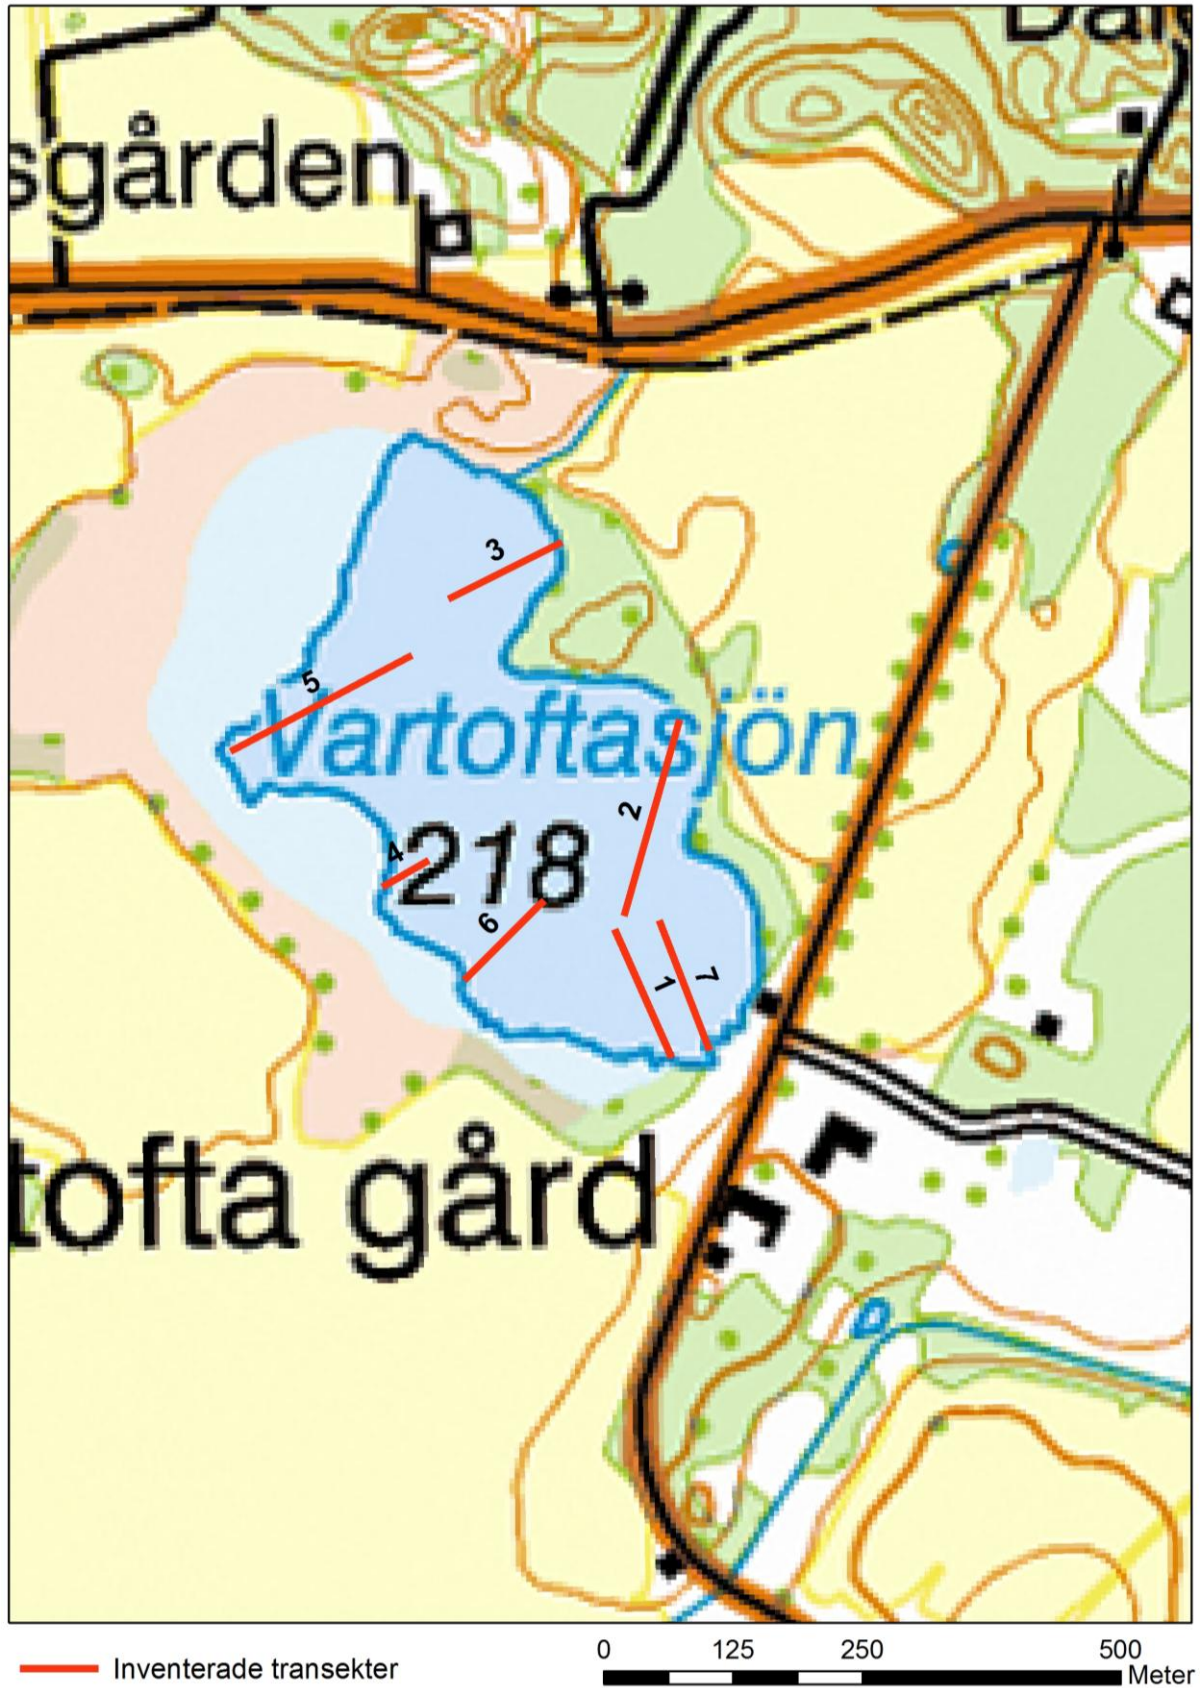
Figur 13. Inventerade transekter i Vartoftasjön.

Vartoftasjön har ett regleringsindex (WIC) på 60 vilket indikerar ”Hög status” med avseende på makrofyter (Wallsten 2010). I området inventerades sju transekter som presenteras i Figur 13. Start- och stoppkoordinat ses i bilaga 1.
