# ELK AB

Enstedts Limnologiska Konsultbyrå AB

## Metaller i vattenmossa 1975-2012 i Vänerns sydöstra tillflöden

Rapport 2014-05-08

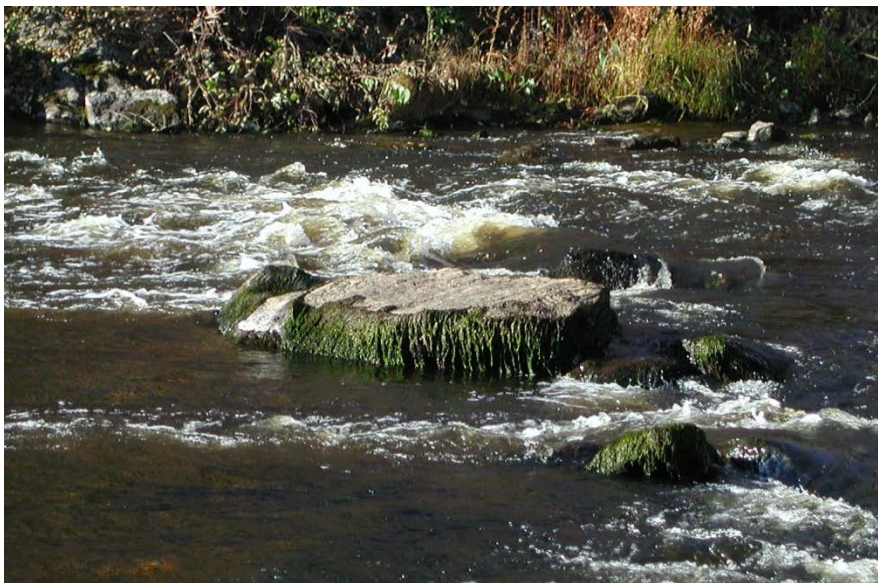
Figur 1. Vattenmossa (*Fontinalis antipyretica*) växer naturligt på stenar i rinnande vatten. Foto K. Enstedt.

Vattenmossa eller näckmossa med det latinska namnet *Fontinalis antipyretica* har en intressant och användbar egenskap. Den ackumulerar metaller från det vattendrag den befinner sig i och det ger ett par fördelar när man ska mäta metallhalter i rinnande vatten. Det blir lättare att mäta tack vare högre koncentrationer, och kanske det viktigaste är att man får en mer tidsintegrerad bild av halterna i vattendraget till skillnad från ett vattenprov som endast ger en ögonblicksbild.

Vattenmossan finner man oftast på stenar i rinnande mesotrofa (måttligt näringsrika) vatten med varierande strömhastighet, allt från lugnt strömmande till kraftigt strömmande vatten. Det är mycket vanligt att hitta den vid fördämningar. De finns dock inte överallt men man kan med fördel plocka mossa från ett område med obetydlig metallpåverkan och transplantera dem till det vattendrag man vill mäta i. Vattenmossan bör då exponeras 2-3 veckor. Metodiken beskrivs i BIN VR 21. Toppskotten används sedan för metallanalysen efter syrauppslutning. Analysmetodiken har utvecklats en hel del från 1975 fram till 2012. Från AAS atomabsorptionspektroskopisk mätning till ICP-AES och ICP-MS (Inductively Coupled Plasma Mass Spectrometry). Från 1992 och framåt har man använt sig av ICP-analys medan man tidigare använde AAS. Det är osäkert vilket laboratorium som utförde analyserna 1975, men därefter har det varit AnalyCen/Eurofins förutom 2009 då ALcontrol analyserade proverna. Laboratorierna är ackrediterade och har samma typ av analysutrustning och bör därför vara likvärdiga.

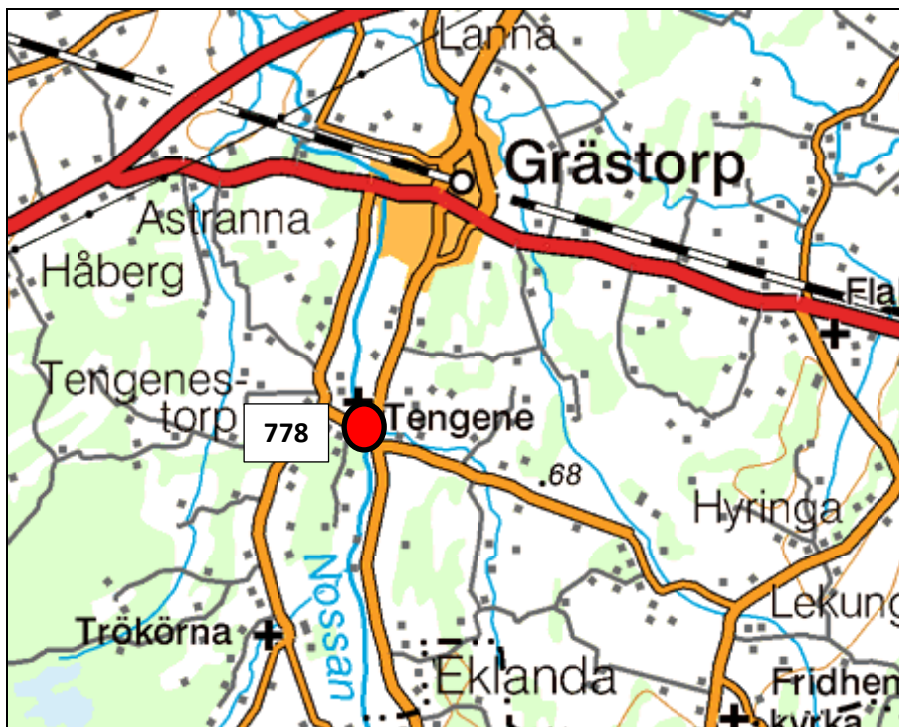
Provpunkt 778 Nossan, bron vid Tengene (koord. 6469180 1315985) ligger uppströms Grästorp. På den här platsen tas inga prov för vattenkemisk analys, men med ledning av resultaten från uppströms och nedströms liggande provpunkter kan man med säkerhet säga att vattnet är näringsrikt med hög partikelhalt (turbiditet) och hög organisk halt.

Figur 40. Provpunkt 778 Nossan, bron vid Tengene.

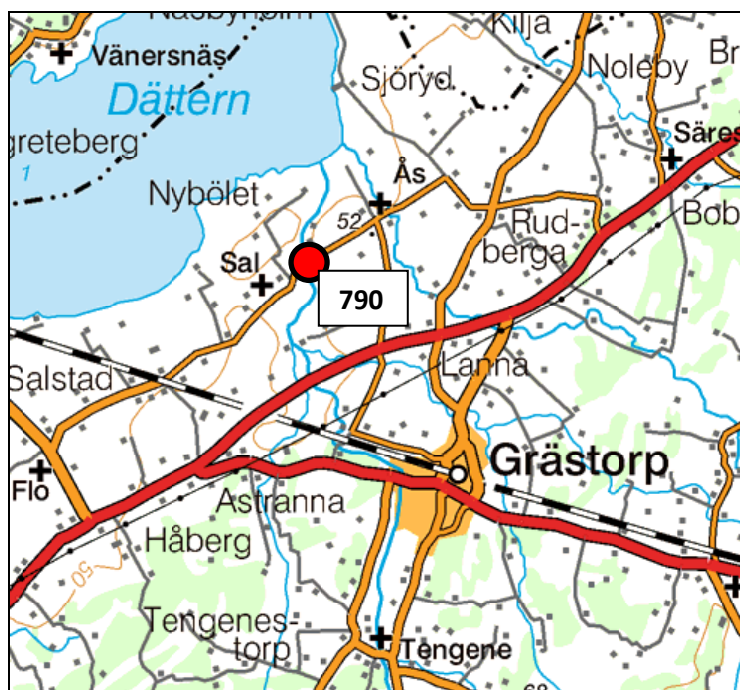
Den här provpunkten 790 Nossan, bron vid väg 560 (koord. 6475750 1314700) är Nossans mynningspunkt till Vätern via den avsnörda viken Dättern. De vattenkemiska analyser som kontinuerligt utförs vid provpunkten visar på ett mycket näringsrikt vatten, hög turbiditet och hög organisk halt.

Figur 42. Provpunkt 790 Nossan, Grästorp bron vid väg 560.
